Orgaan: TANDWIELCARTER
 Carterinhoud: 150 L
 Smeermiddel: SHELL OMALA ISO 220
Labocodenr: 109936-BE.9
 Staalnummer: 20.06.24 F028
 Labelnummer: 00750360
 Staalnamedatum: 17.06.24
 Uw klant: VANDEURZEN
 Uw ref.: 4550004195

ArcelorMittal LS2
 MARC BEULEN
 Swinnerijweg 5
 B- 3600 GENK

Microscopisch onderzoek

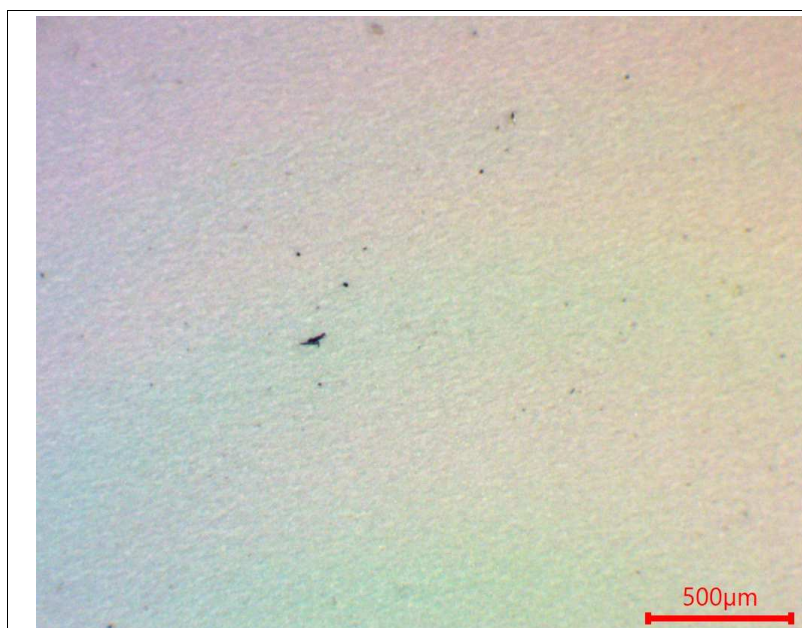
Het monster (25 ml) werd verdund met een organisch geprefiltreerd solvent en gefiltreerd op een 5,0 µ filter. Na filtratie werd het filtraat gedroogd en onder microscoop ge-analyseerd.

Soort deeltjes:	Geen	Weinig	Matig	Veel
Blank metaal:	<input checked="" type="checkbox"/>	<input type="checkbox"/>	<input type="checkbox"/>	<input type="checkbox"/>
Zwart metaal:	<input type="checkbox"/>	<input checked="" type="checkbox"/>	<input type="checkbox"/>	<input type="checkbox"/>
Roestdeeltjes:	<input checked="" type="checkbox"/>	<input type="checkbox"/>	<input type="checkbox"/>	<input type="checkbox"/>
Silica-deeltjes:	<input checked="" type="checkbox"/>	<input type="checkbox"/>	<input type="checkbox"/>	<input type="checkbox"/>
Vezels:	<input checked="" type="checkbox"/>	<input type="checkbox"/>	<input type="checkbox"/>	<input type="checkbox"/>
Lasparsels:	<input checked="" type="checkbox"/>	<input type="checkbox"/>	<input type="checkbox"/>	<input type="checkbox"/>
Plastics:	<input checked="" type="checkbox"/>	<input type="checkbox"/>	<input type="checkbox"/>	<input type="checkbox"/>
Koper:	<input checked="" type="checkbox"/>	<input type="checkbox"/>	<input type="checkbox"/>	<input type="checkbox"/>

Polymeren:	<input checked="" type="checkbox"/>	<input type="checkbox"/>	<input type="checkbox"/>	<input type="checkbox"/>
