# RAPPORT D'ANALYSE D'HUILE

**LES ENTREPRISES FBDL INC [02573099]**

**CATERPILLAR D5 Z6A01973**

**Système hydraulique**

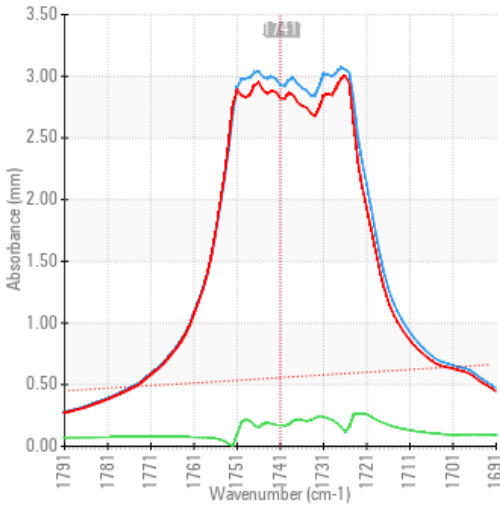
FT-IR - Esters 1

Il y a une légère quantité de limon (particules de 4 à 14 microns) dans l'huile. Il y a une faible concentration (<5.0%) d'huile minérale présente dans le fluide. Concentration modérée d'eau dans l'huile.

Nous vous recommandons de vérifier la source de l'infiltration d'eau. Nous vous recommandons de vidanger l'huile de ce composant si vous ne l'avez pas déjà fait. Nous recommandons le remplacement des filtres de ce composant. Nous vous recommandons d'échantillonner de nouveau dès que possible afin de contrôler la situation.
