INFORME DE ENSAYO

Equipo: 12 DEG 1901 - Caterpillar - C 6.6 Turbidiesel / Generador

Componente: Motor

Muestra Nro 22060723 - Informe Nro 023975 v.1 Final

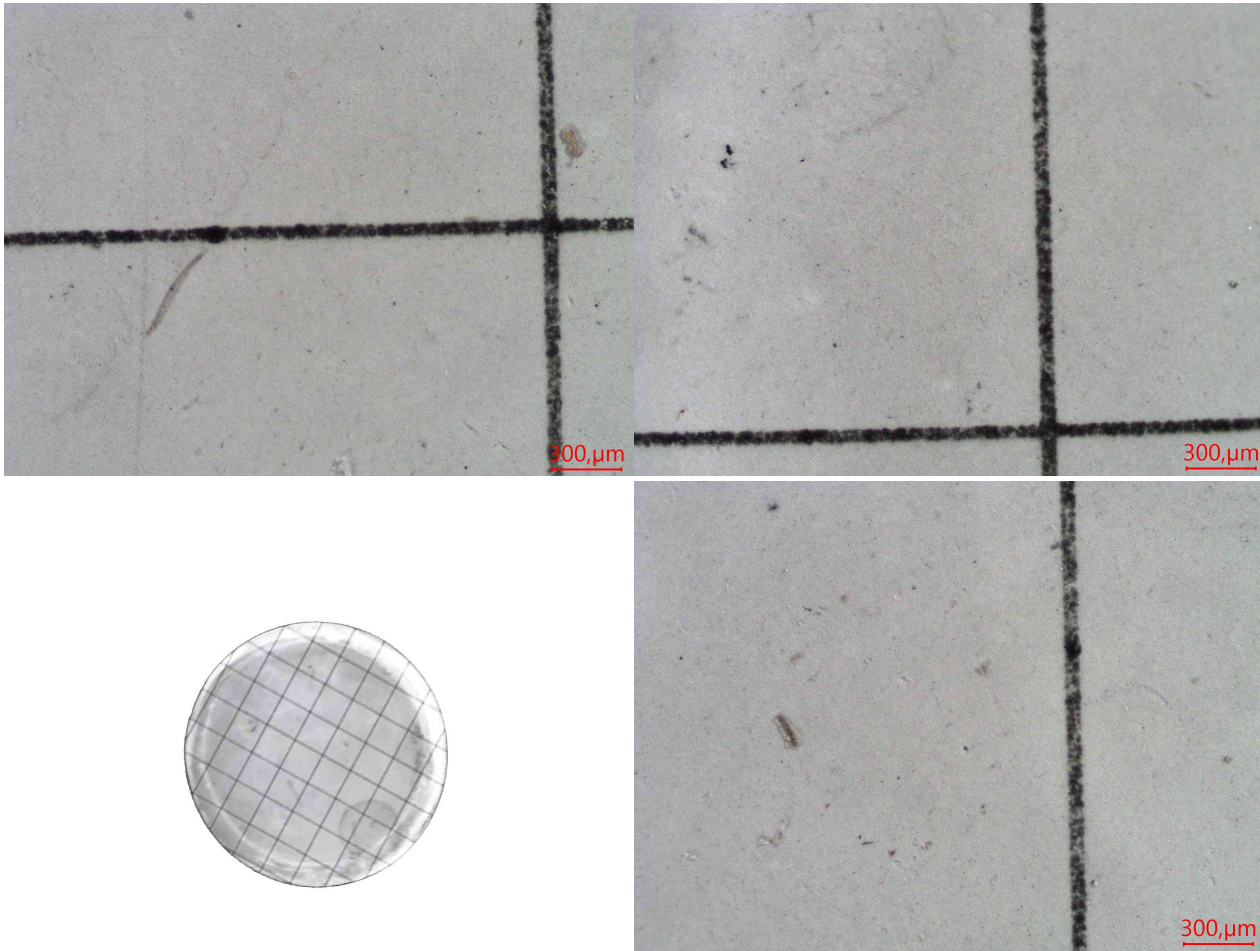
No se observa partículas metálicas tipo láminas. No se observa partículas metálicas tipo virutas. No se observa partículas metálicas tipo plaquetas. No se observa partículas metálicas tipo macizos. No se observa herrumbre. Apreciable hollín. Escasas partículas carbonosas de hasta 50μm. No se observa partículas cristalinas. Escasas fibras. Escasa materia resinosa coloidal. Impurezas no identificadas.
