SEÑORES: GENERAL ELECTRIC INTERNATIONAL INC. / Planta: C.T. VUELTA DE OBLIGADO (TIMBÚES)

INFORME DE ENSAYO

Equipo: **TURBINA TV 10 - General Electric - Turbina de Vapor**
Componente: **EHC - Control electrohidráulico - 10MAX**

Muestra Nro 23030250 - Informe Nro 036674 v.1 Final

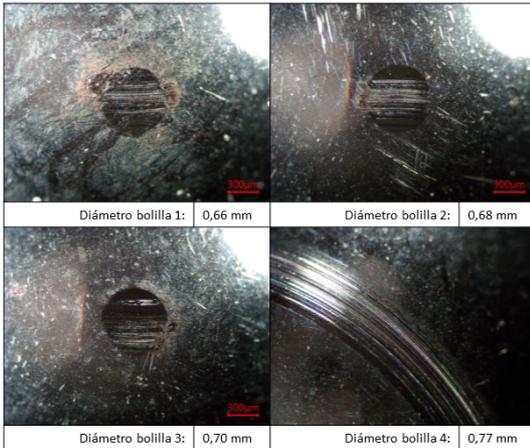
MUESTRA N° : 22030250
DIÁMETRO DE IMPRONTA : 0,68 mm

- La propiedad de protección al desgaste es regular. La prueba en tribómetro 4 bolas indica una protección limitada, el diámetro de impronta es algo elevado, aún aceptable.

Descripción de la Impronta:
Forma: ovalada
Bordes: definidos - regulares
Superficie: rugosa
Surcos: definidos

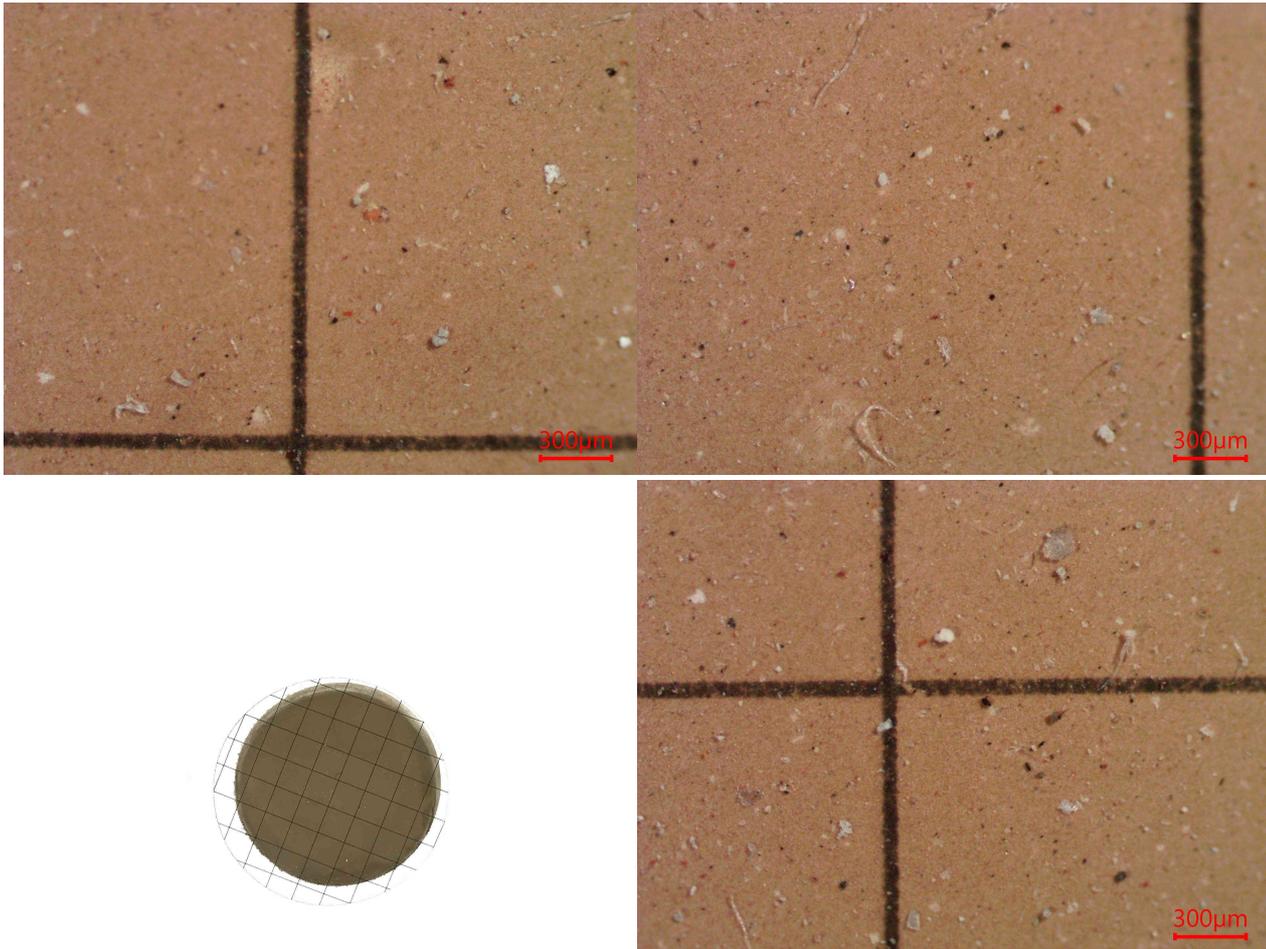
8. El estado de limpieza del aceite es regular. Los contaminantes presentes son principalmente partículas metálicas, herrumbre, fibras, partículas carbonosas, partículas cristalinas, materia resinosa e impurezas no identificadas.

- Escasas partículas metálicas ferrosas de hasta 30µm.
- Escasas partículas metálicas no ferrosas de hasta 40µm.
- Escasa herrumbre.
- Escaso depósito marrón.
- Escasas partículas carbonosas de hasta 40µm.
- Escasas partículas cristalinas de hasta 80µm.
- Escasas fibras.
- Escasa materia resinosa coloidal.
- Escasa materia resinosa en escamas de hasta 75µm.
- Impurezas no identificadas.

- Partículas metálicas tipo plaquetas.
- Partículas metálicas tipo láminas.
- Partículas metálicas tipo macizos.
- Partículas metálicas tipo virutas.
- Hollín.

- Nivel de limpieza según Código ISO 4406/99: 17/16/13.
 - Recomiéndase purificar el aceite por recirculación permanente, a través de un elemento filtrante de poro 5 μm "absolutos" ($\beta_5 > 1000$, eficiencia 99,9 %).
