# Estudio de Calidad de Material

## Bulón Dodecagonal M24 x 1,5 x 145 - Calidad 12.9

### Caso de Estudio

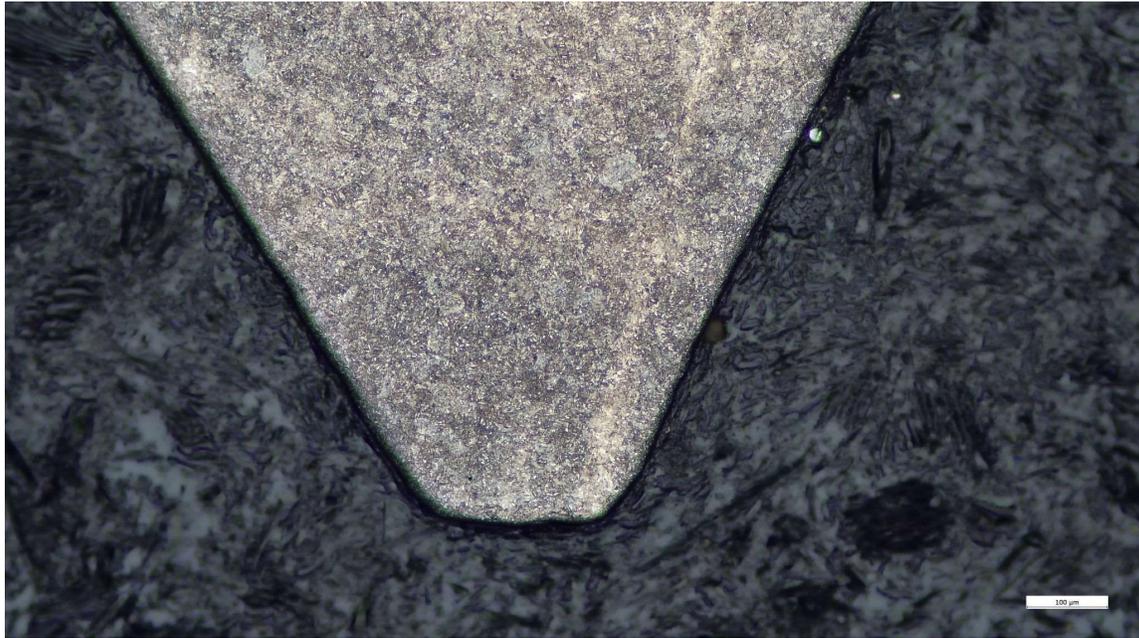
La microestructura observada mediante proceso de metalografía, bajo microscopio óptico, corresponde a martensita. La microestructura se encuentra dentro de la especificación.

*Figura 2: Metalografía en diente de rosca, en corte transversal.*

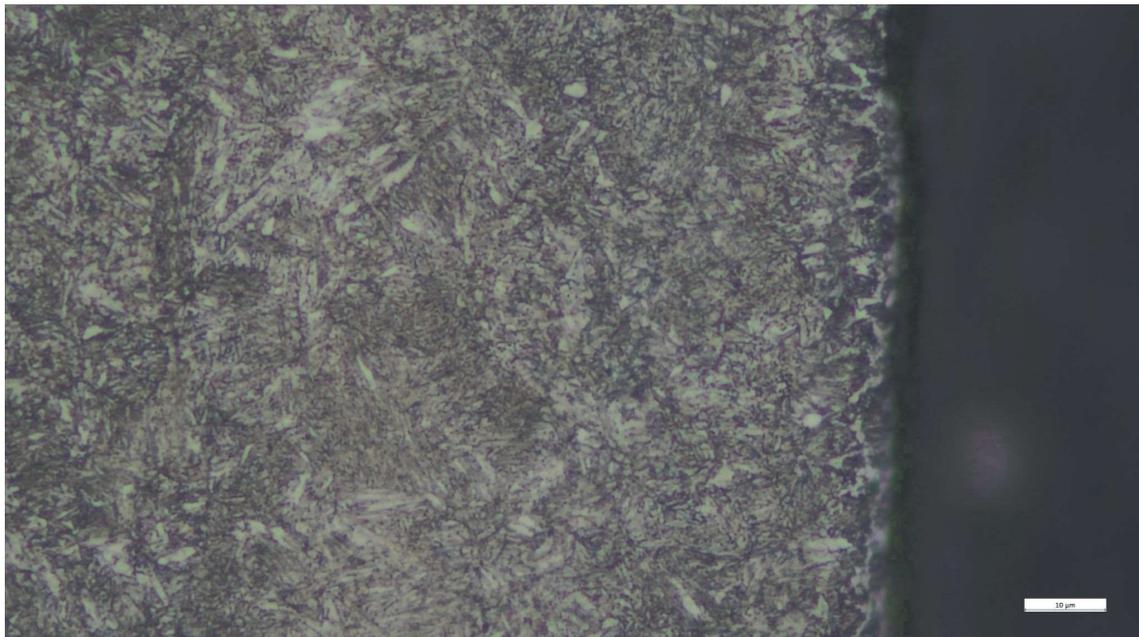
*Figura 3: Detalle de la microestructura cercana a la superficie de la rosca. No se observa decarburización.*

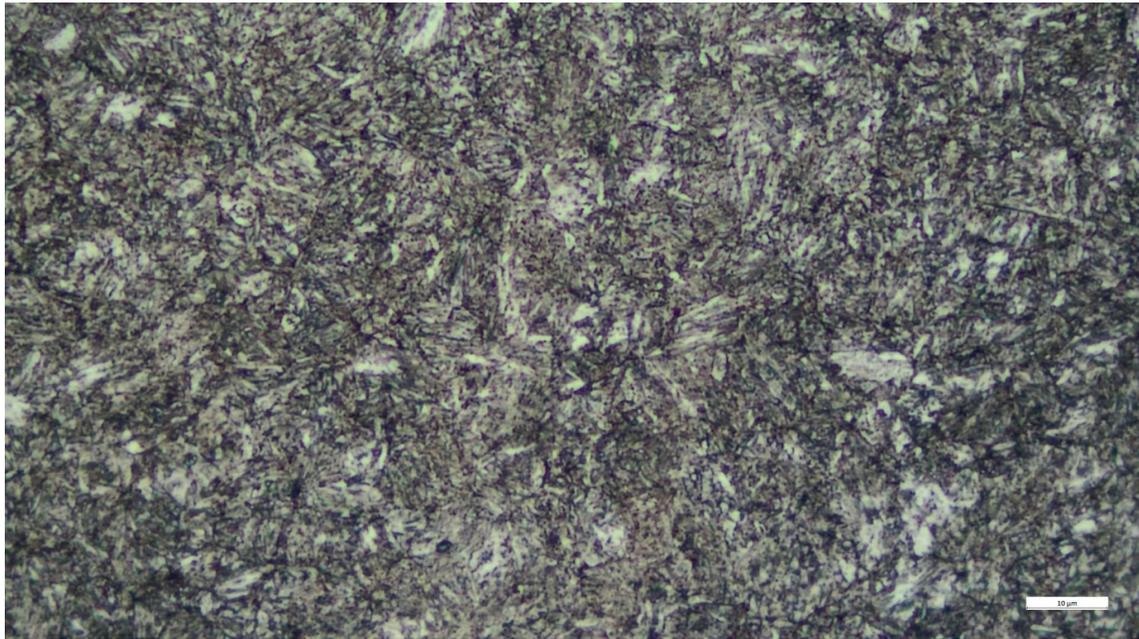
Figura 4: Microfotografía a 1000X en corte transversal de la rosca. La microestructura corresponde a martensita.
