SEÑORES: CARGILL AGROPECUARIA S.A.C.I. (PY) / Planta: REMOLCADOR AGUILUCHO

INFORME DE ENSAYO

Equipo: **Generador Auxiliar - Perkins - Desconocido**

Componente: **Filtro**

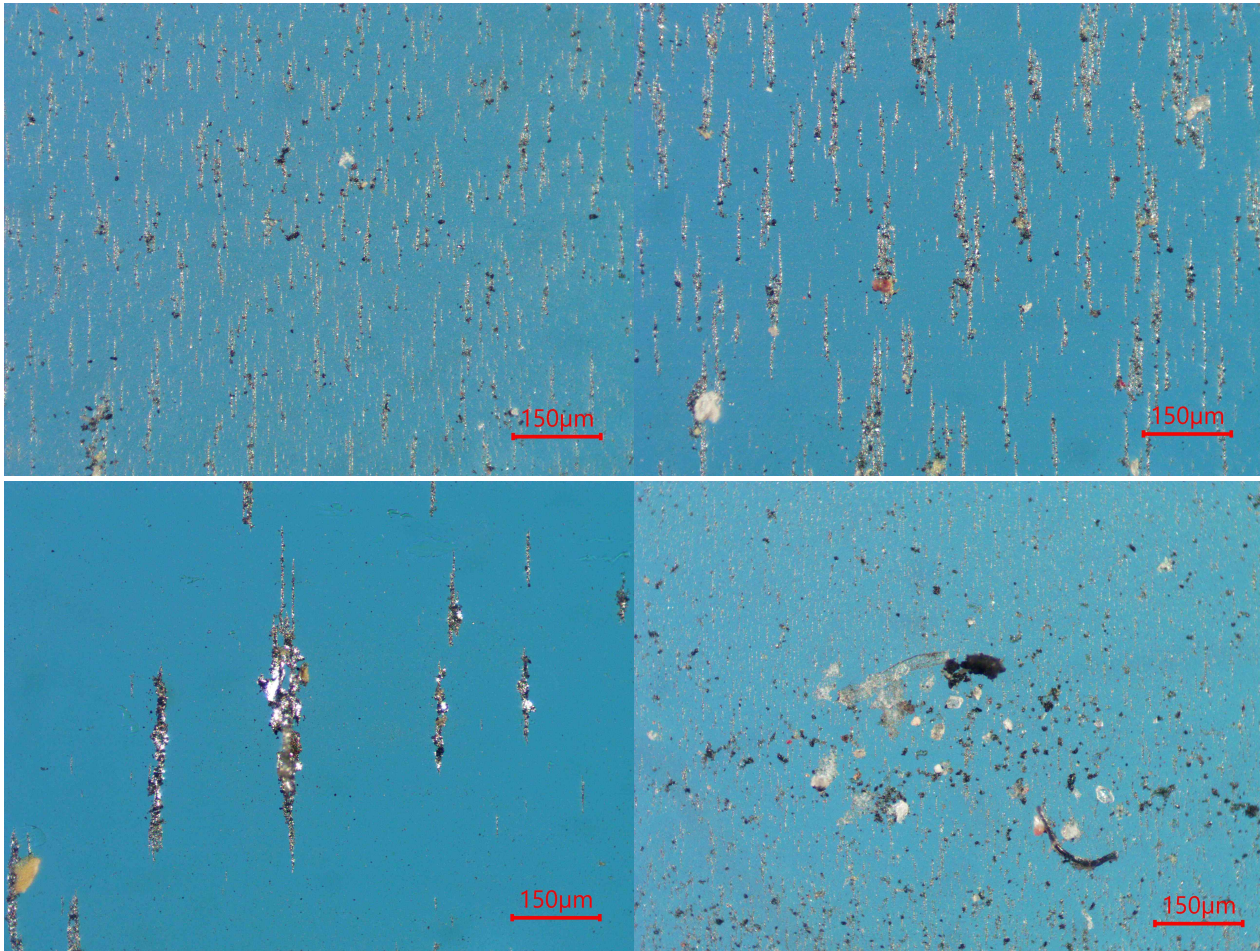
Presenta:

- Abundantes partículas metálicas ferrosas de hasta 20µm.
- Apreciables partículas metálicas ferrosas oscuras tipo láminas de hasta 25µm.
- Escasas partículas metálicas ferrosas tipo plaquetas (fatiga) de hasta 210µm.
- Escasas partículas carbonosas de hasta 75µm.
- Escasas partículas cristalinas de hasta 40µm.
- Escasa materia resinosa coagulada.
- Impurezas no identificadas.

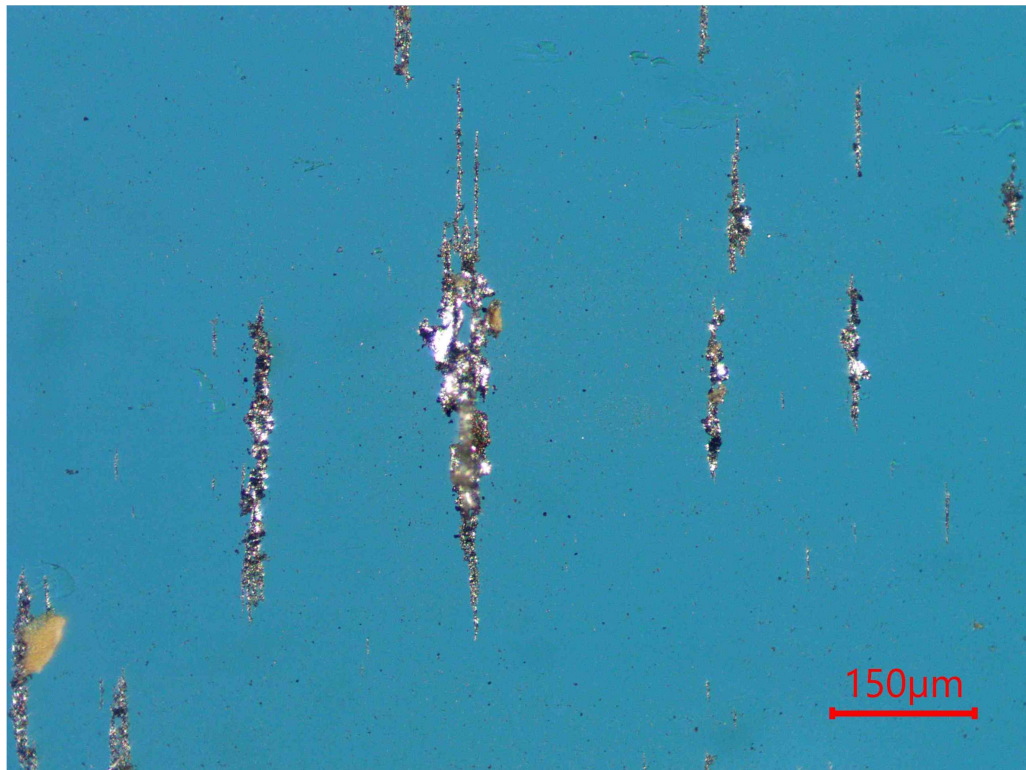
- Bajo microscopio óptico se observan abundantes partículas ferrosas de tamaños inferiores a 10 micrones, agrupadas en bandas alineadas con la dirección del campo magnético aplicado. Se encuentran apreciables partículas de morfología laminar ferrosas y escasas plaquetas.

Figura 1: Microscopía de ferrograma a partir de aceite encontrado en el filtro.

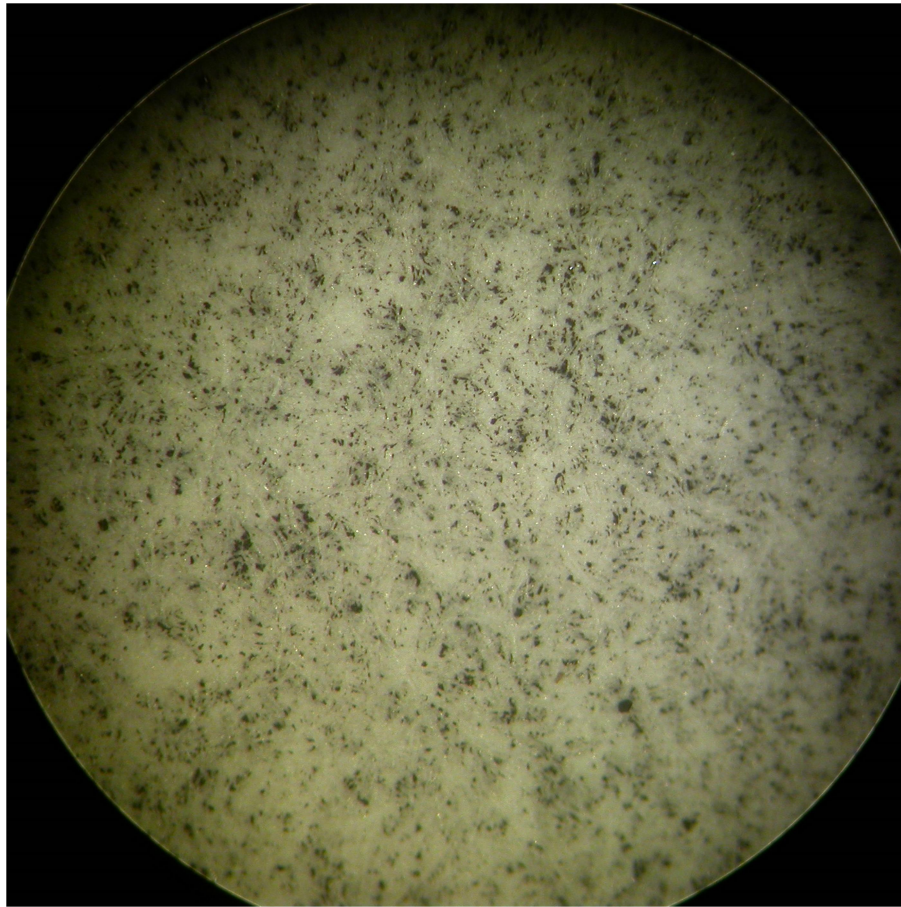
- En el análisis del elemento filtrante, se encuentran adicionalmente, escasas partículas asociadas a un desgaste tipo adhesivo correspondientes a una aleación de metal blanco (partículas 8 y 9).

Figura 2: Microscopía de partículas retenidas por element filtrante.

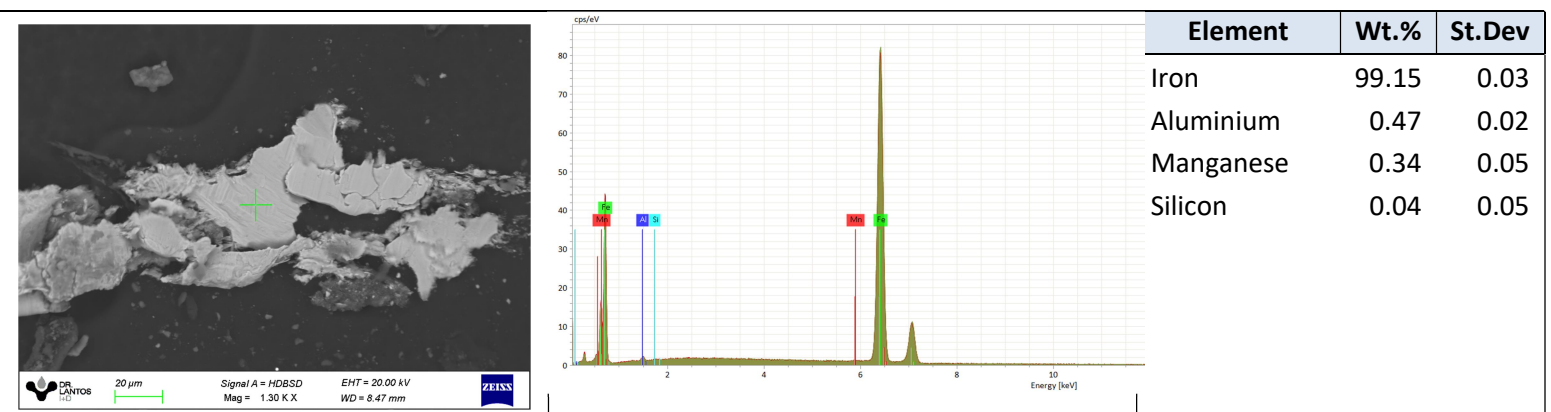
- Bajo microscopio electrónico se determina que las partículas corresponden a un acero al carbono-manganeso, es decir, acero de baja aleación. Las mismas se presentan con morfología laminar, asociadas a un desgaste adhesivo en un sistema deslizante, de hasta 70 micrones.

Particle	Base Element	Nearest Match	Shape	Appearance	Size (µm)	Amount
1	Fe	Acero al carbono	Viruta/Lámina	-	100	Escasas
