SEÑORES: AES REPÚBLICA DOMINICANA / Planta: BAYASOL Parque Fotovoltaico
Carretera Sánchez S/N
94000 - Galeon - Peravia

**INFORME DE ENSAYO
ET TRANSFORMADOR PRINCIPAL**

Equipo: **SIEMENS 201385A/01 - Siemens - Modelo Desconocido - 201385A/01**
Componente: **Cuba**

Muestra Nro 23050279 - Informe Nro 039705 v.2 Rectificativo - Cambios marcados con (S)

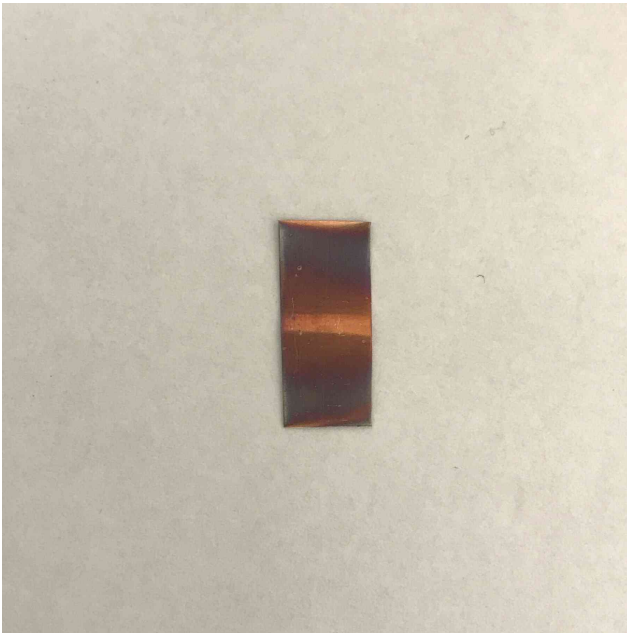
Azúfre corrosivo al Cobre				
Corrosión al cobre	ASTM D1275b (Cu)		no corrosivo	No corrosivo
Graduación de ataque	ASTM D1275b (Cu)		3b
