SEÑORES: Pampa Energía S.A. / Planta: CTTTT - Central Térmica Loma de La Lata
Ruta Provincial 51, Km 50
8300 - Loma de La Lata - Neuquén

INFORME DE ENSAYO

Equipo: **TG01 - General Electric - GE Frame 9E**
Componente: **Lubricación Turbina - Antes de Filtro - Antes de Filtro / Tanque**

Muestra Nro 23120064 - Informe Nro 051028 v.1 Final

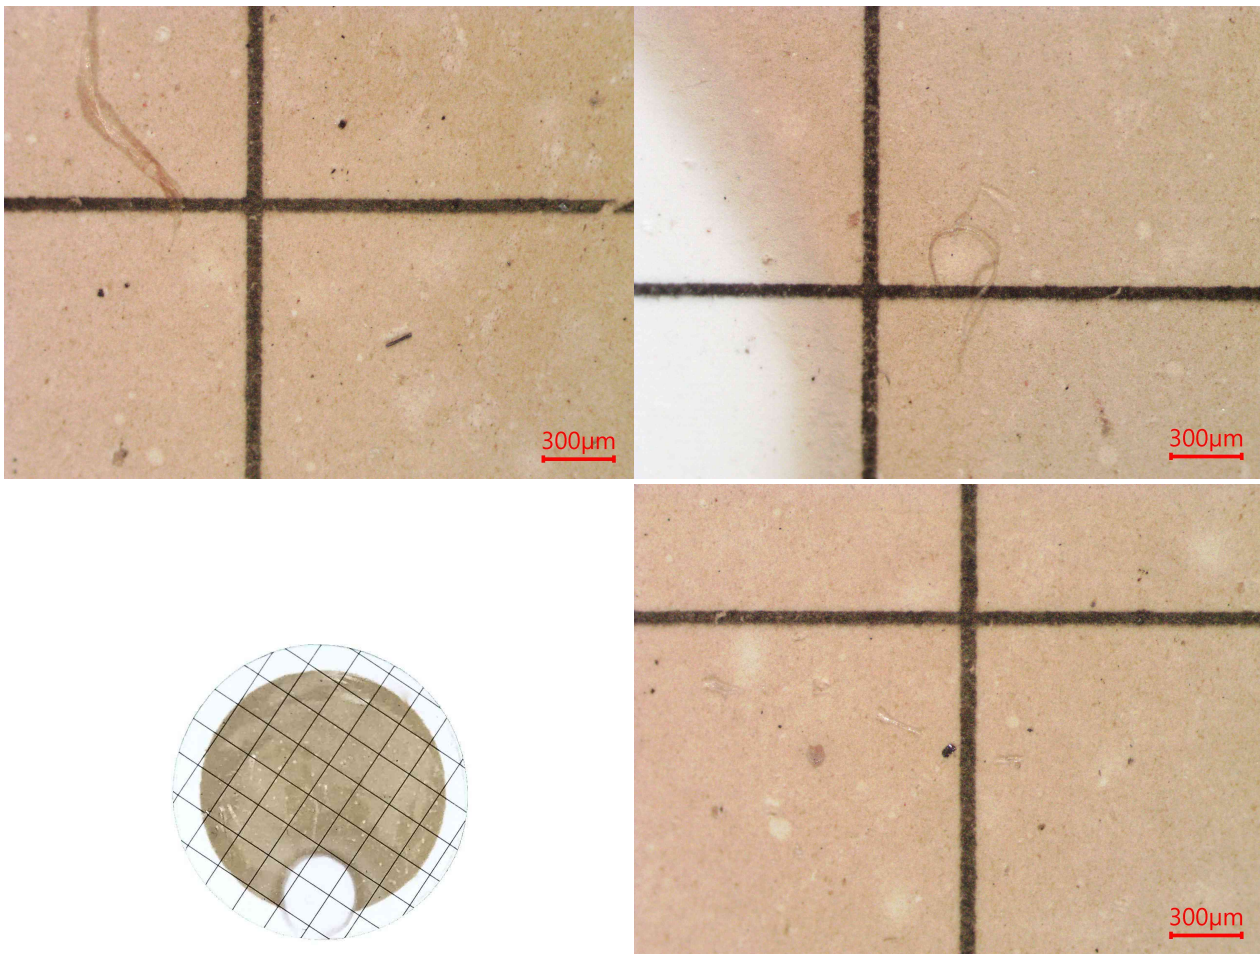
Presenta:

- Escasas partículas metálicas ferrosas de hasta 20µm.
- Escasas partículas carbonosas de hasta 45µm.
- Escasas partículas cristalinas de hasta 50µm.
- Escasas fibras.
- Abundante materia resinosa coloidal.
- Impurezas no identificadas.

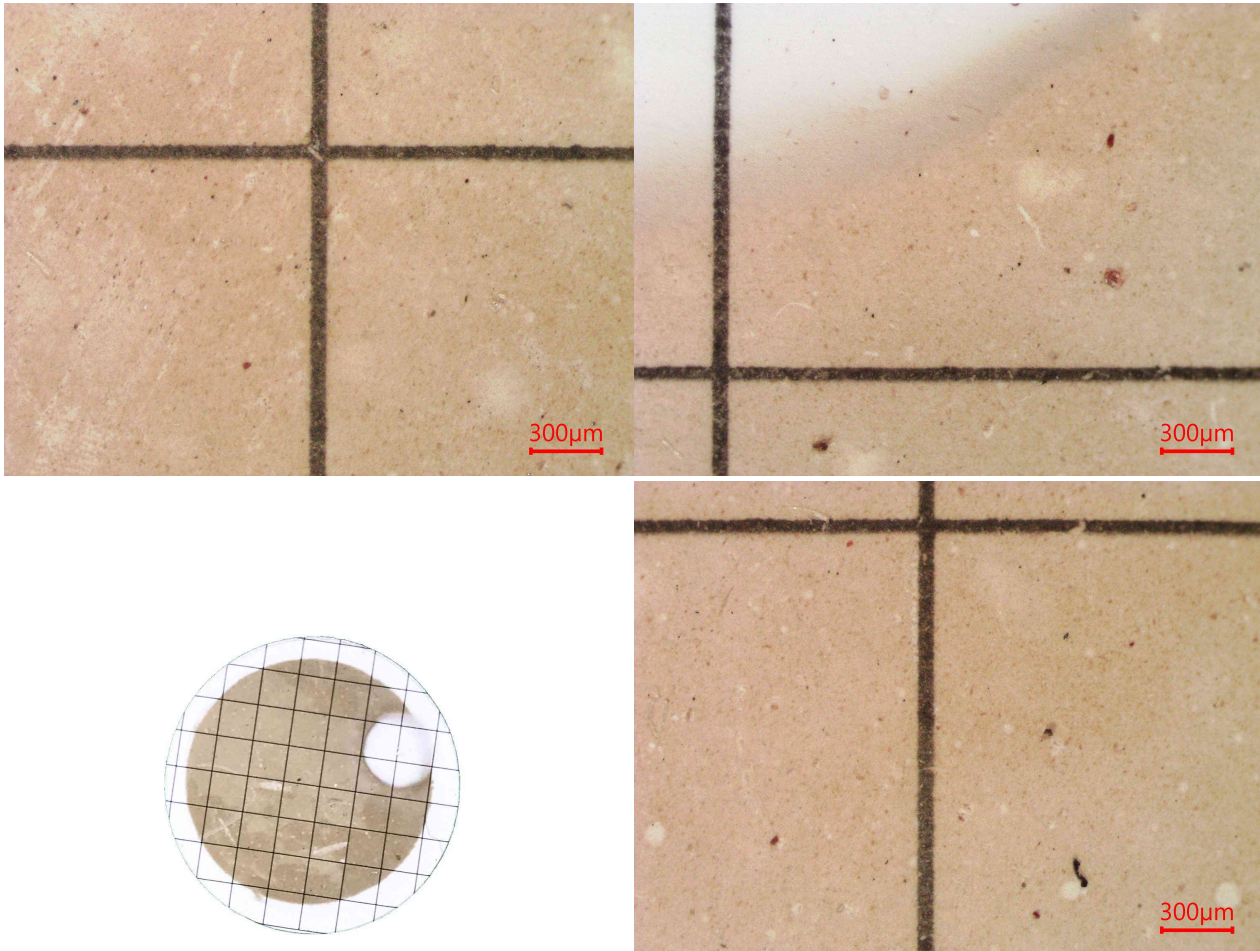
Presenta:

- Escasas partículas metálicas ferrosas de hasta 15µm.
- Escasa herrumbre.
- Escasas partículas carbonosas de hasta 20µm.
- Escasas partículas cristalinas de hasta 40µm.
- Escasas fibras.
- Abundante materia resinosa coloidal.
- Impurezas no identificadas.
