TOTAL ENERGIES - SAN ROQUE

51-M-4601 - Falla en cojinete y sellos

Caso de Estudio

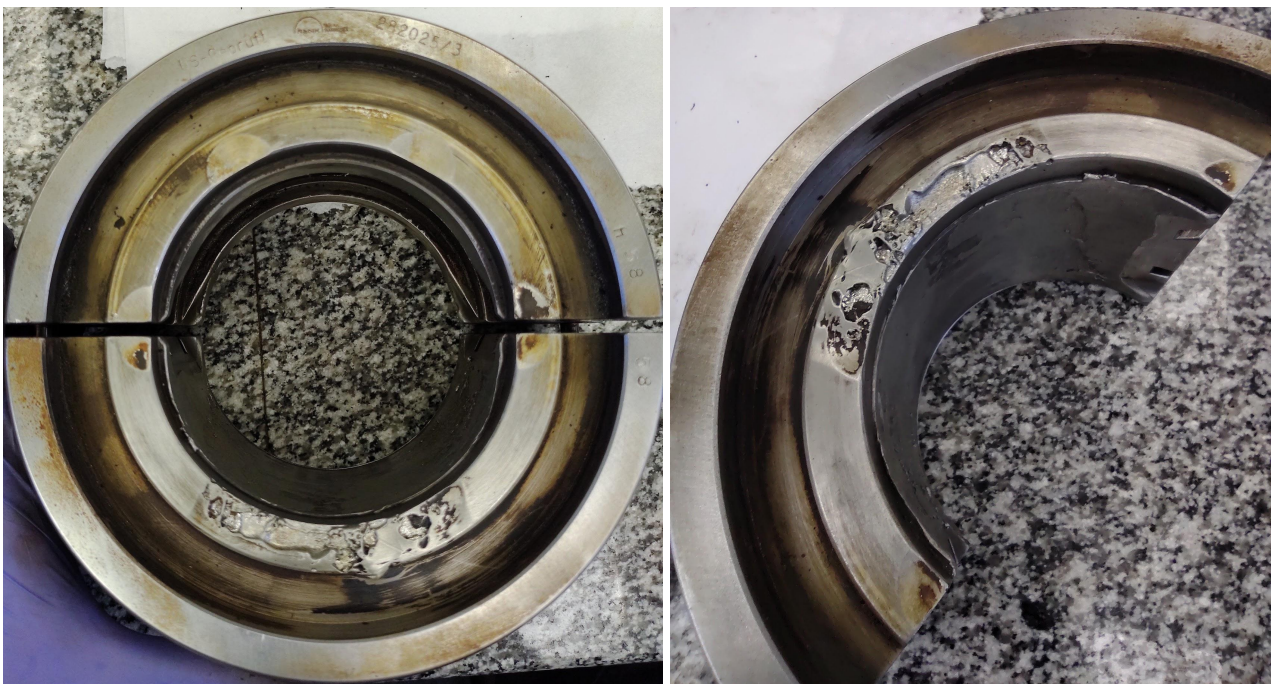
Figura 1

Se encuentra en el casquete inferior, indicios de alta fricción y fusión de material sobre el lateral de dicho casquete (figura 1), en la cara frontal (lado atmósfera). Se encuentran también sobre la superficie de deslizamiento, desplazamiento y fusión de material debido a una alta fricción con el eje del motor (figura 2).

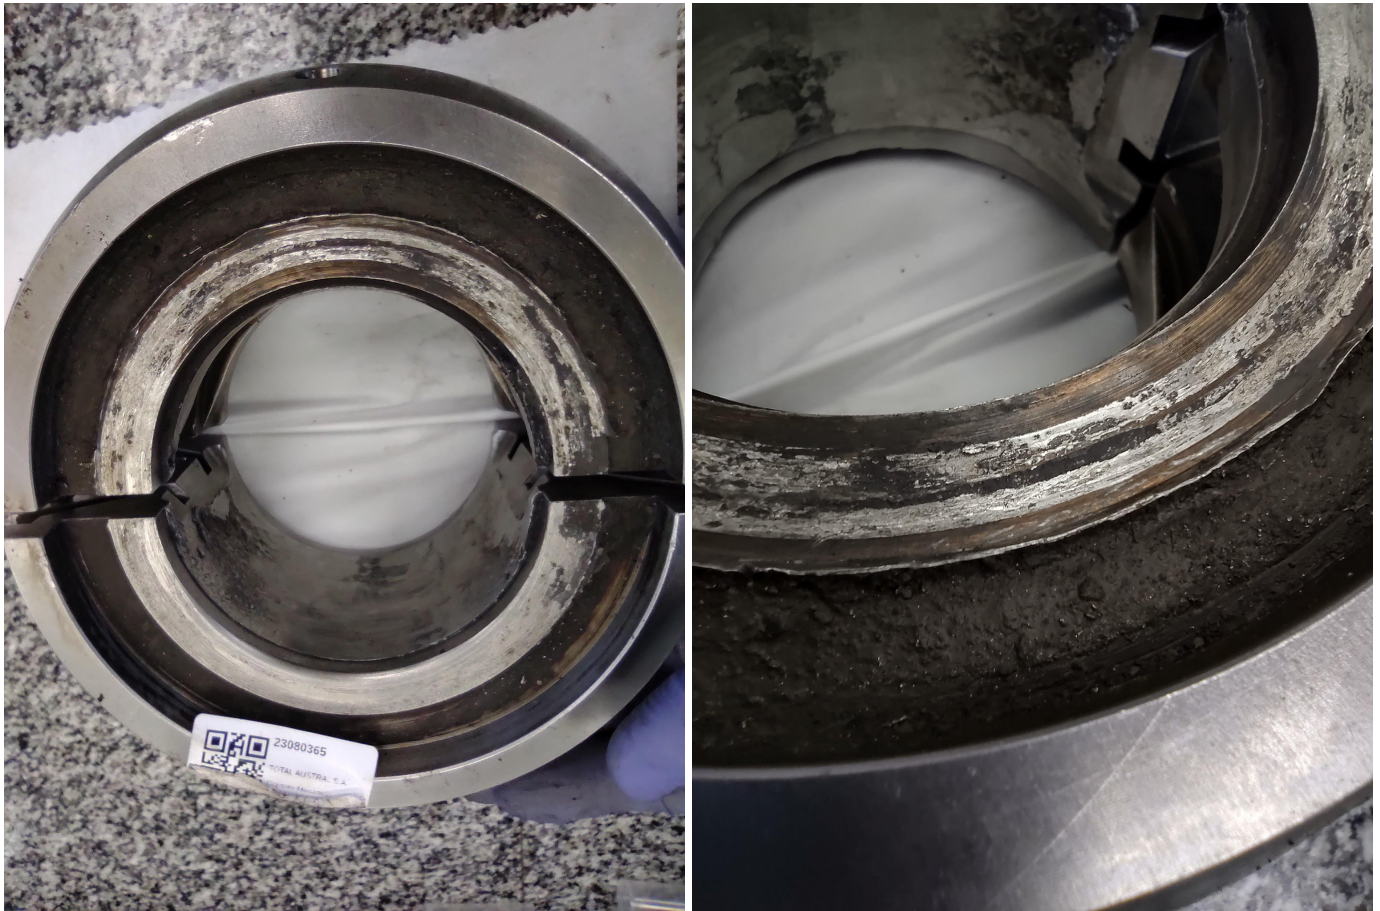
Figura 3

Se observa evidencia de alta fricción y barrido de material sobre el lateral de la cara anterior (lado motor, figura 3), del casquete superior. Además, sobre la superficie interna de dicho casquete, se encuentran también indicios de fricción y de fusión de material, hacia la cara anterior (figura 4).

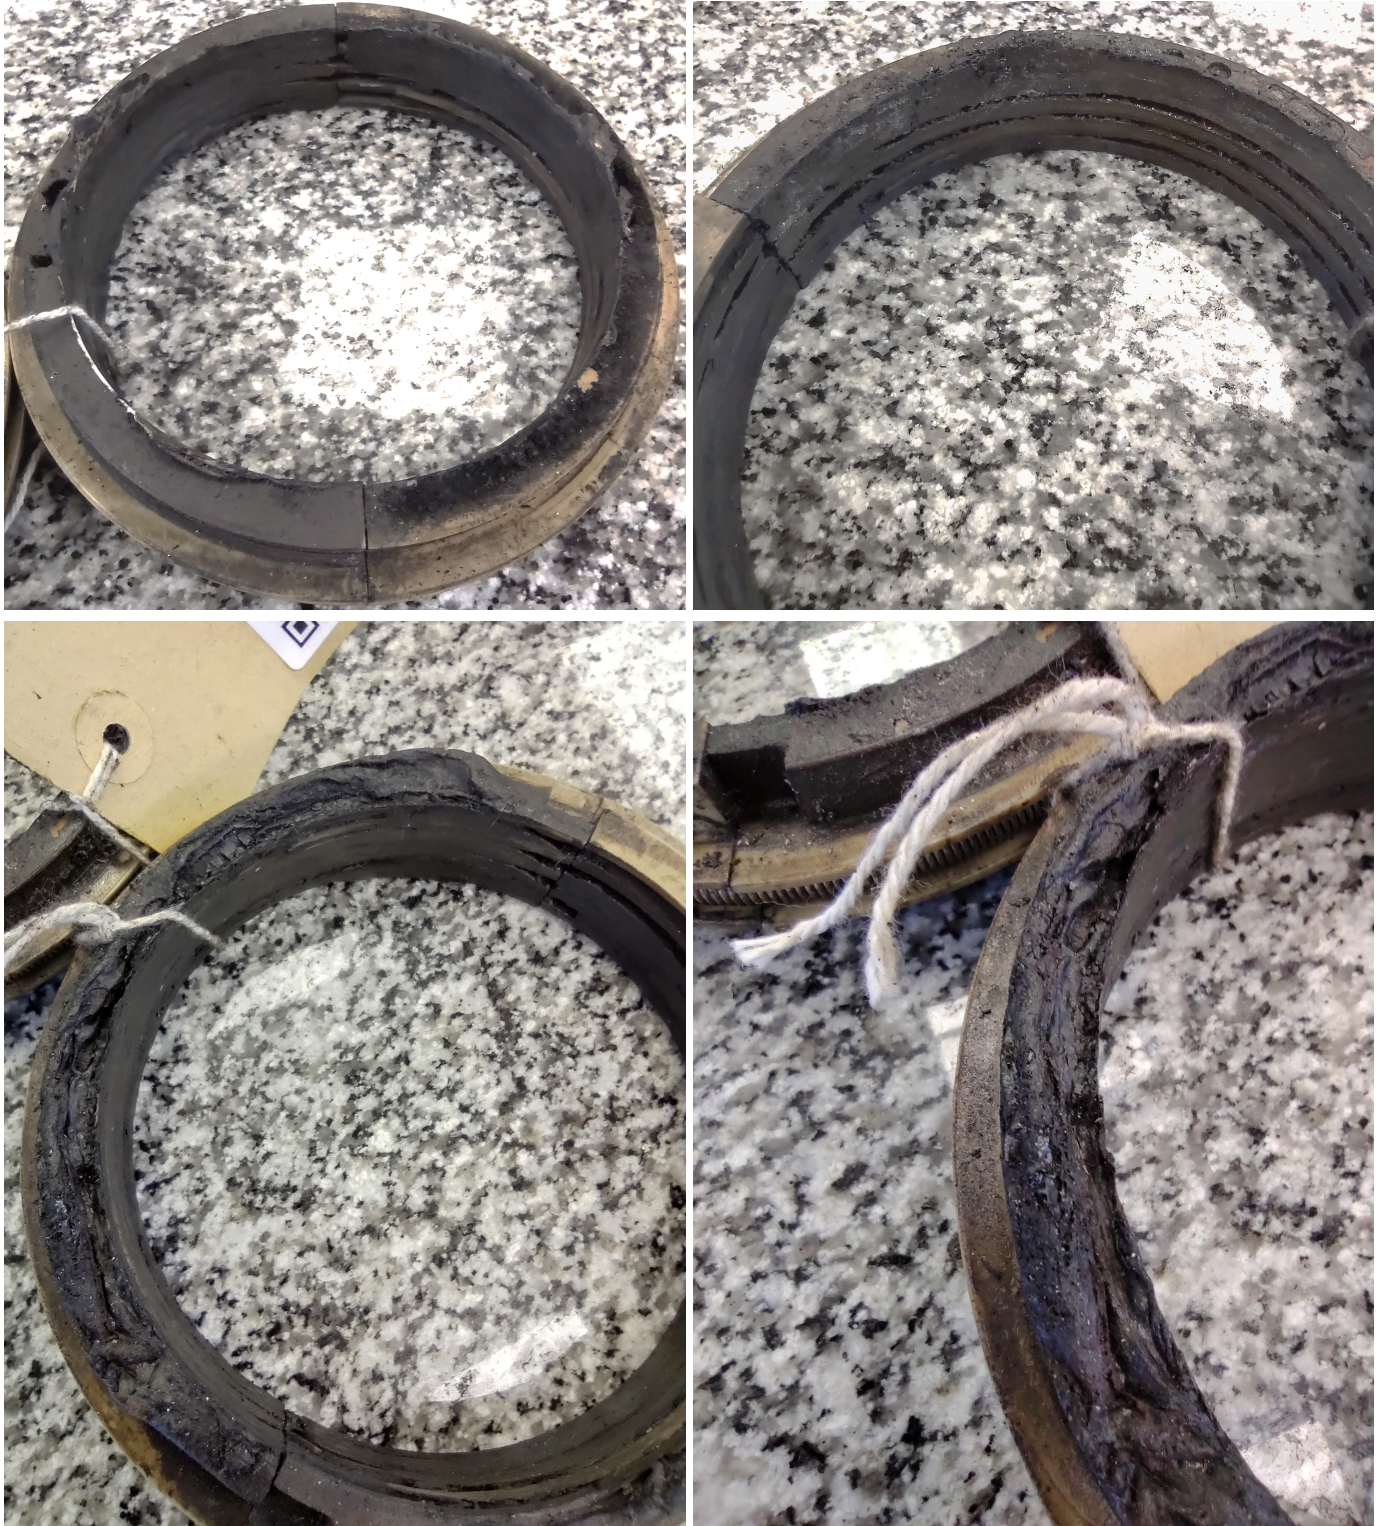
Figura 5

Los sellos se encuentran altamente deteriorados. El material se encuentra ennegrecido por altas temperaturas, indicando eventos de alta fricción (figura 5). Esto se observa tanto sobre los laterales como sobre el laberinto. Particularmente se observa un desgaste preferencial sobre una de las mitades de cada sello. Se encuentran también indicios de desgarro del material, sobre el lateral de uno de los sellos (fig. 6).

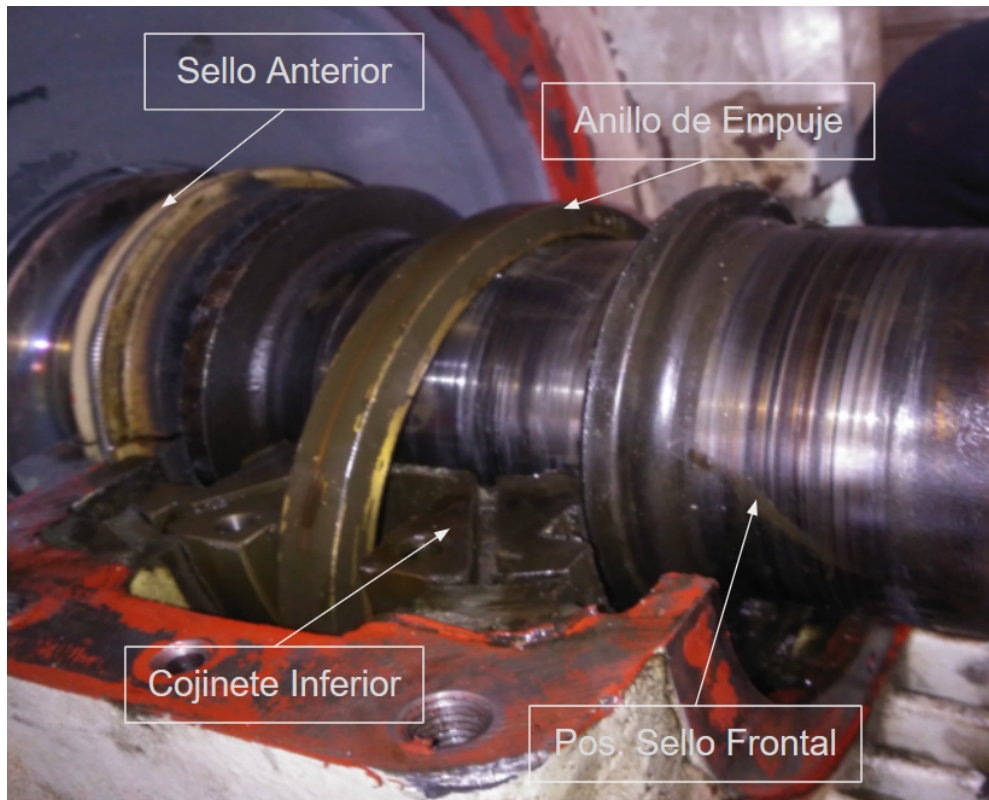
Figura 8

El cliente provee el esquema de la caja portacojinete, donde se identifica la localización de los componentes analizados (figura 7). También provee captura de imágenes de campo de dicho sector posterior a la falla. En la figura 8 se identifica el sello anterior (lado motor), la ubicación del sello frontal (lado atmósfera), y el casquete inferior. Éste último se encuentra emplazado entre dos crestas del eje. Adicionalmente se identifica el anillo de empuje de lubricación en el centro del casquete inferior.

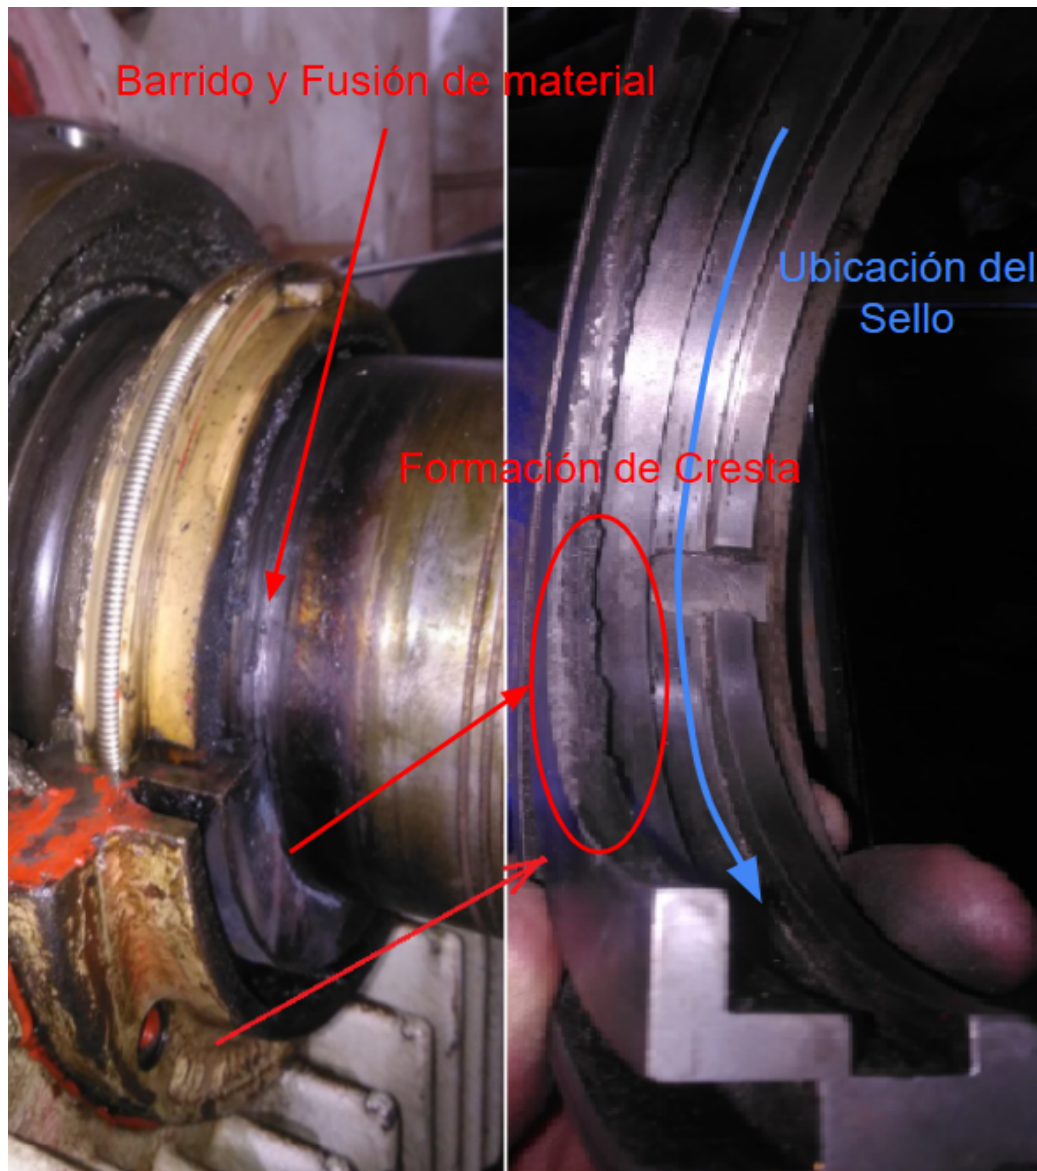
Figura 9

En la figura 9 se observa la localización del sello frontal ubicado en la tapa frontal porta sello, previo a su remoción.

A nivel del sello frontal se observa barrido y fusión de material, indicando un proceso de deslizamiento con alta fricción. El barrido y desplazamiento de material también se observa en la tapa porta sello, como se indica en la figura 9, donde se forma una cresta de material desplazado hacia el interior de la tapa. Esta cresta entra en contacto con el sello que se encuentra próximo, pudiendo haber ocasionado el desgarro de material identificado en la inspección visual de éste último.

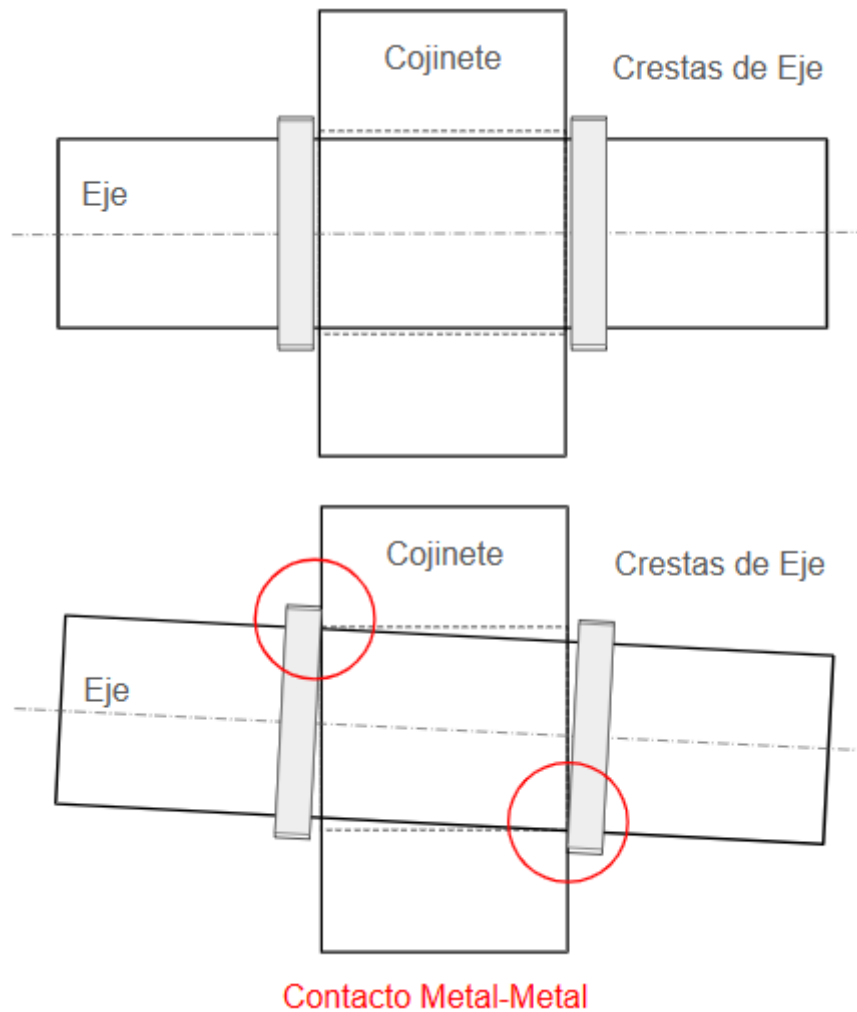
Figura 10

Integrando los registros visuales y las observaciones realizadas, se sugiere que en el mecanismo de falla se encuentra presente un factor de desalineación. El desgaste marcado en los laterales del cojinete indican que los mismos entraron en contacto con una superficie opuesta, generando alta fricción. La superficie opuesta, a ambos lados, son las crestas del eje. Por otro lado, el daño que se observa en los laterales del cojinete se encuentran en extremos opuestos, es decir, en el casquete inferior el daño se encuentra del lado frontal, mientras que el casquete superior, del lado equipo. Si el eje se encontrara desalineado inclinado hacia el lado frontal de la caja porta cojinete, se encontrarán puntos de contacto como se indican en la figura 10.

Esta inclinación también provocaría el desgaste observado en el porta sello frontal. La generación de altas temperaturas resultantes del proceso de fricción podrían haber contribuido a la degradación de los sellos.

Se sugiere revisar la alineación del equipo.

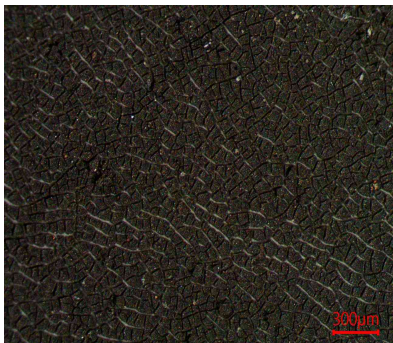
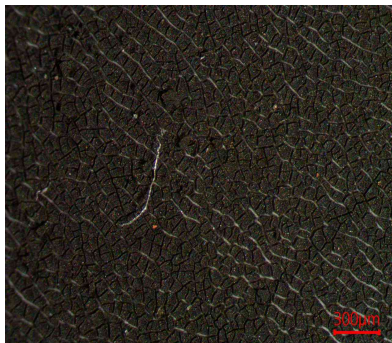
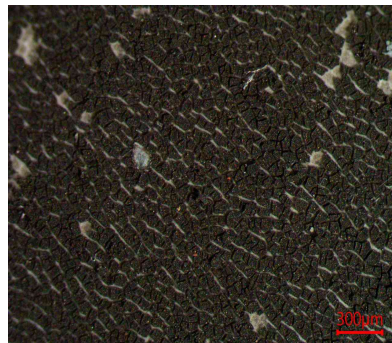
23080368

- Abundantes partículas metálicas ferrosas de hasta 5µm.
- Apreciables partículas metálicas ferrosas tipo láminas de hasta 15µm.
- Apreciable herrumbre.
- Escasas partículas carbonosas de hasta 15µm.
- Escasas partículas cristalinas de hasta 40µm.
- Impurezas no identificadas.

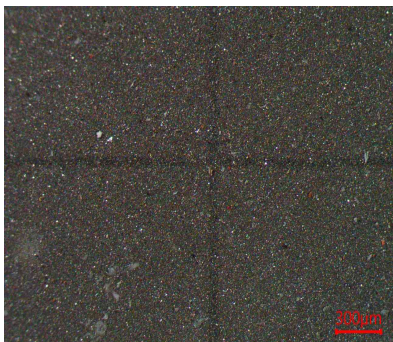
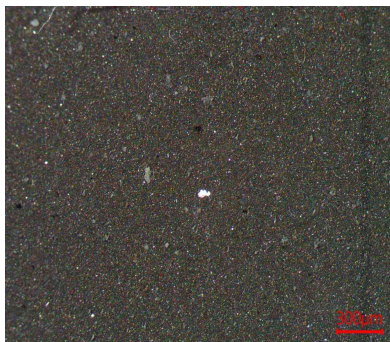
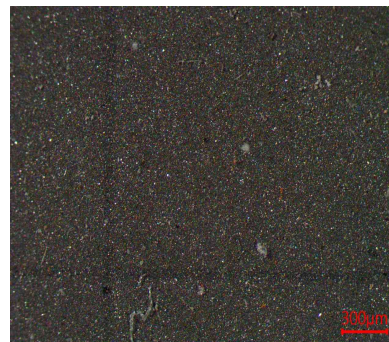
23080369

- Apreciables partículas metálicas ferrosas de hasta 90µm.
- Escasa herrumbre.
- Abundante hollín.
- Escasas partículas carbonosas de hasta 50µm.
- Escasas partículas cristalinas de hasta 30µm.
- Escasas fibras.
- Escasa materia resinosa coloidal.
- Impurezas no identificadas.
