SEÑORES: VESTAS ARGENTINA S.A. / Planta: P.E. Malaspina
RN3
1430 - CABA - Chubut

INFORME DE ENSAYO

Equipo: **TRAFO WTG-09 - Vestas 301638 - SBG - DST 4000 H/30 - 2748957**
Componente: **Transformador - SBG - SBG - DST 4000 H/30**

Muestra Nro 24020282 - Informe Nro 054767 v.1 Final

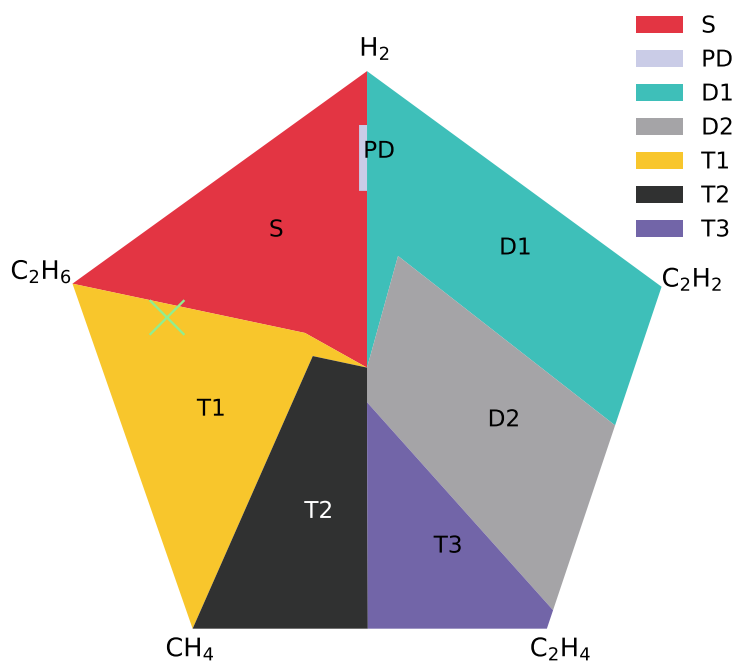
Muestra 24020282
 Pentagon Ester base Rapeseed oil (Midel eN 1204)

Estado eléctrico: Normal. Se considera que no hay falla debido a que el contenido de los 5 gases clave son bajos. Calentamiento: No se observa. Arcos: No se observan. Otras fallas: Se detecta la presencia de abundante contenido de Dióxido de Carbono (superior al valor de alarma). Se sospecha Stray Gassing del fluido.
AIS

Zona de falla
 T1: Thermal Fault < 300°C

ACCIÓN	<p>Se sugiere consultar a Vestas, cual es su diagnóstico y recomendación ante esta situación de alarma por el contenido de dióxido de carbono.</p> <p>Llama la atención del uso de Midel eN 1204 cuando el manual del Transformador SBG recomienda el Midel 7131.</p> <p>Mantener bajo control la evolución del contenido de gases a fin de generar una línea base y así definir tasa de aumento en función del tiempo.</p> <p>Renovar periódicamente el relleno del filtro de venteo con silica-gel seco.</p> <p>Repetir nuevo muestreo en 12 meses.</p>
<p>Claves: SA = Salud del aceite dieléctrico, CO = Contaminantes, TR = Transformador (estado eléctrico), AIS = Aislación sólida</p>
