SEÑORES: TRANSPORTADORA DE GAS DEL SUR / Planta: PLANTA TRATAYEN

INFORME DE ENSAYO

Equipo: **606-C - VMC - 255**

Muestra Nro 24041358 - Informe Nro 060989 v.1 Final

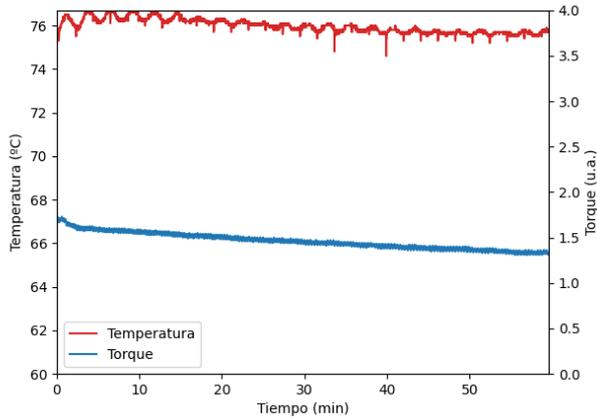
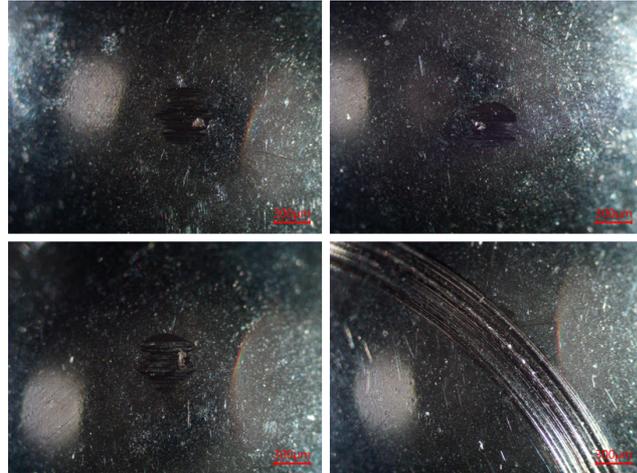
Capacidad antidesgaste - Prueba 4 bolas AW

Presenta:
 Presenta Forma: ovalada
 Presenta Bordes: irregulares
 Presenta Superficie: agarre

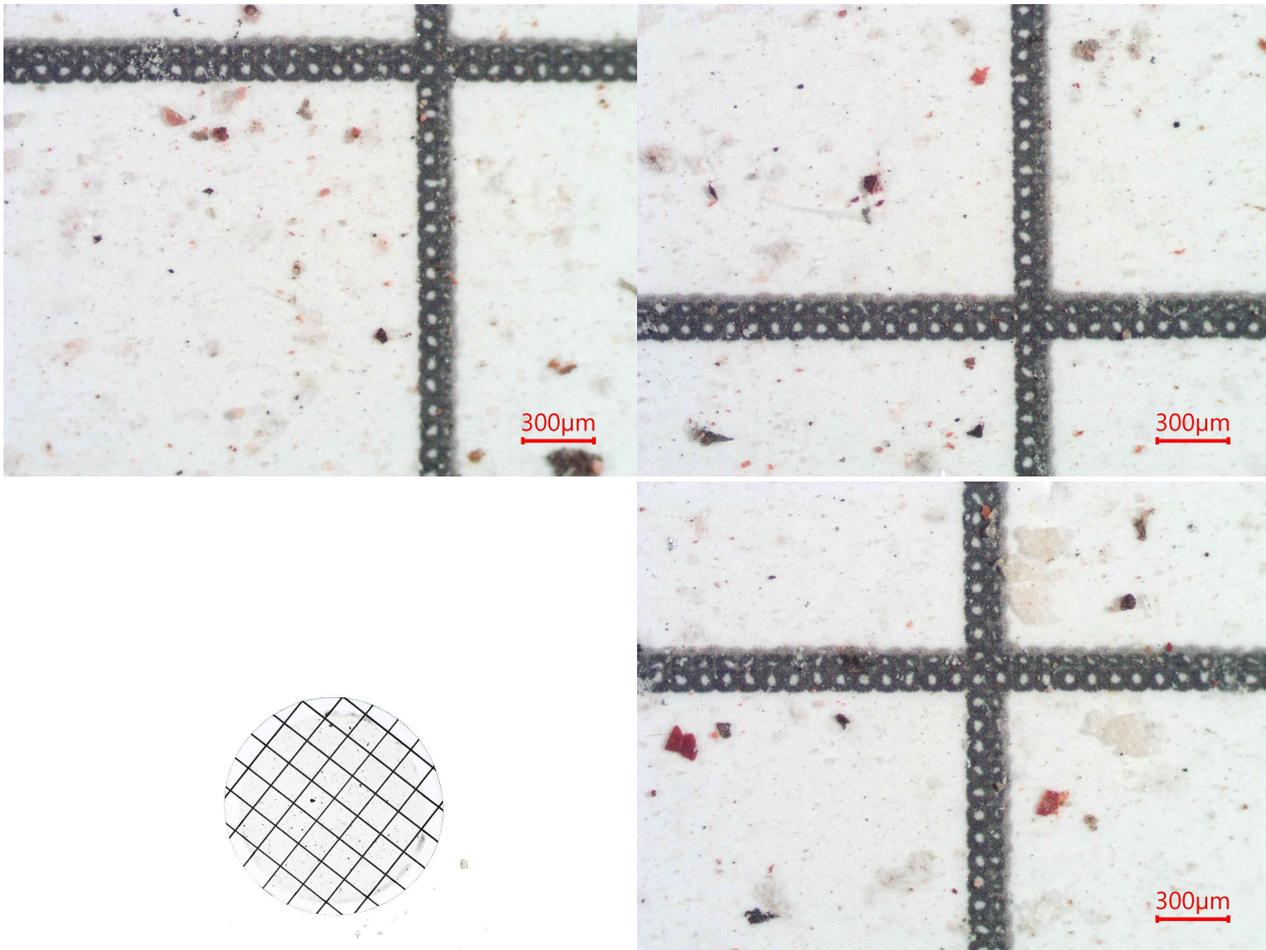
Presenta:

- Escasas partículas metálicas tipo láminas (adhesión) de hasta 150µm.
- Escaso hollín.
- Abundantes partículas cristalinas de hasta 150µm.
- Escasas fibras.
- Escasa materia resinosa en escamas de hasta 100µm.
- Impurezas no identificadas.

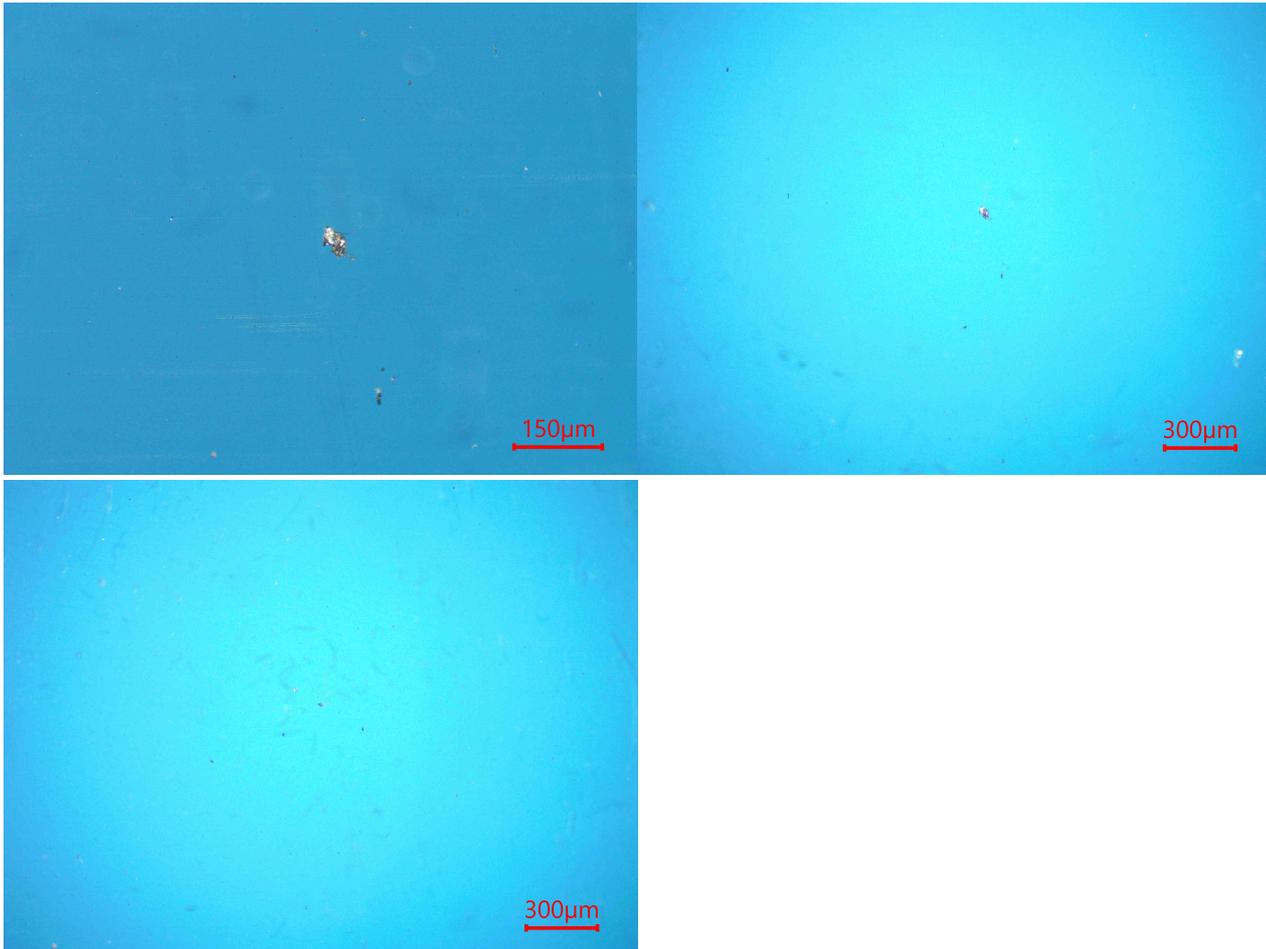
Presenta:

- Muy escasas partículas metálicas ferrosas de hasta 10µm.
- Muy escasas partículas metálicas ferrosas tipo láminas (adhesión) de hasta 50µm.
- Impurezas no identificadas.

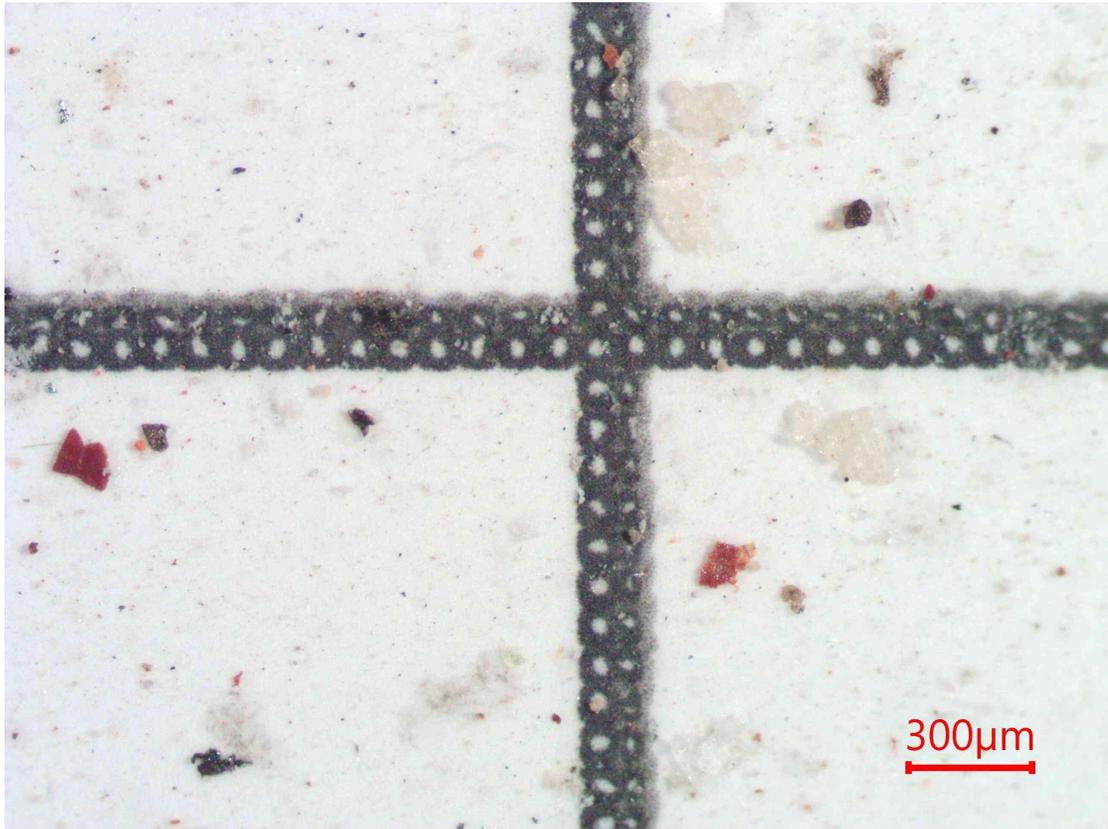
Magnificación de microscopía óptica

- Bajo microscopio óptico se encuentran escasas partículas metálicas de morfología mayormente laminar de hasta 150 micrones, escaso hollín y abundantes partículas cristalinas de hasta 150 micrones. También se encuentra escasa materia resinosa en escamas.

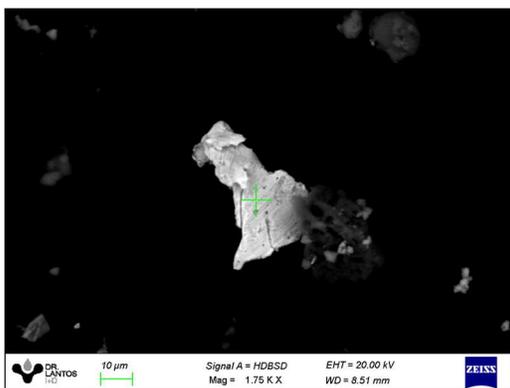
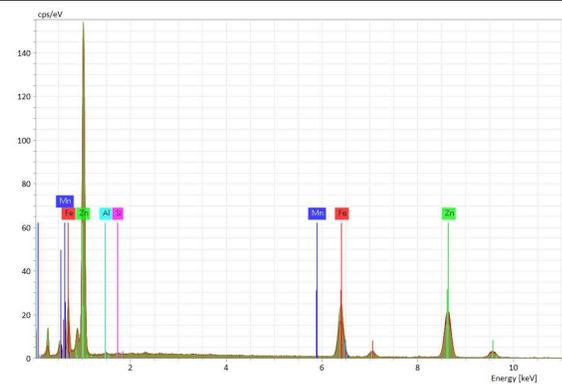
- Se encuentran apreciables partículas correspondientes a óxidos de hierro.
- Se encuentran partículas con un alto contenido en cinc, las cuales pudieran pertenecer a algún componente galvanizado.

Element	Wt.%	St.Dev
Zinc	71,21	8,51
Iron	27,68	8,92
Aluminium	0,59	0,17
Silicon	0,29	0,26
Manganese	0,23	0,02

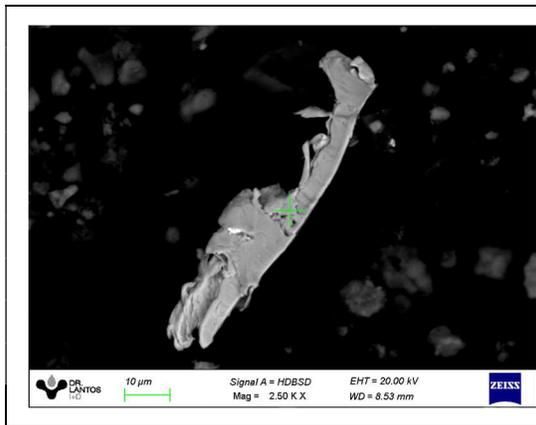
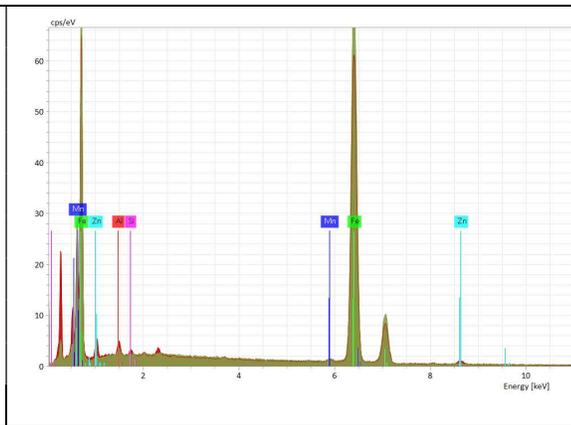
- Bajo microscopio electrónico se determina que la mayoría de las partículas corresponden a un acero al carbono y se presentan con morfología tipo plaquetas, correspondientes a fatiga del material, y laminares de gran tamaño, asociadas a un desgaste adhesivo del material.

Element	Wt.%	St.Dev
Iron	96,62	3,04
Zinc	1,71	1,93
Aluminium	1,07	0,64
Manganese	0,35	0,11
Silicon	0,25	0,35

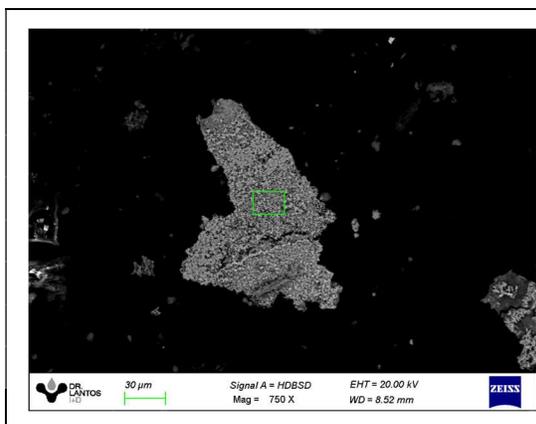
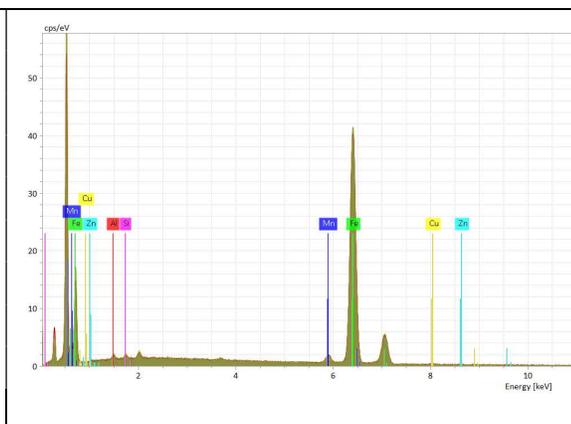
Element	Wt.%	St.Dev
Iron	56,41	1,44
Oxygen	35	1,6
Carbon	7,91	0,44
Manganese	0,69	0,04

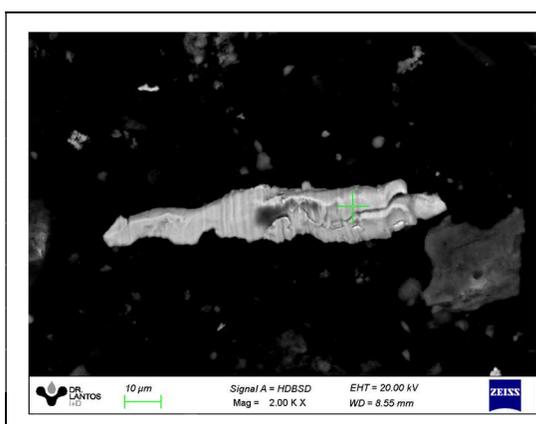
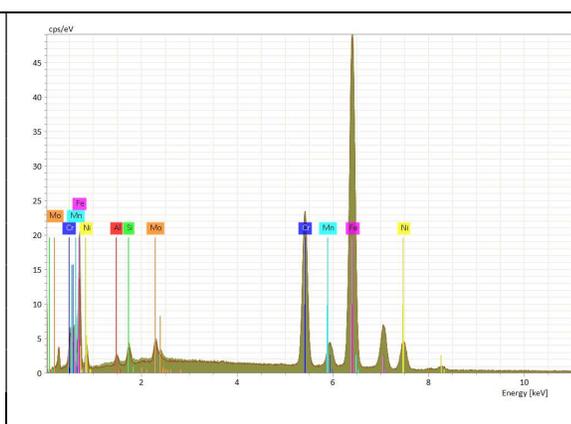
- Se encuentran también escasas partículas laminares, correspondientes a un desgaste por adhesión del material, correspondientes a una aleación de acero inoxidable tipo AISI 316, con alto contenido en cromo, níquel y molibdeno.

Element	Wt.%	St.Dev
Iron	68,71	0,4
Chromium	18,3	0,13
Nickel	8,89	0,55
Molybdenum	1,7	0,08
Manganese	0,94	0,07
Silicon	0,89	0,06
Aluminium	0,57	0,04
