SEÑORES: AES REPÚBLICA DOMINICANA / Planta: Central Termoeléctrica Andrés

## INFORME DE ENSAYO

Equipo: **Compresor de Baja 1B LNG2 - No especifica - GENERICO**  
Componente: **Filtro - Filtro Cono de Brujas - Malla del filtro**

**Muestra Nro 24050221 - Informe Nro 064686 v.1 Final**

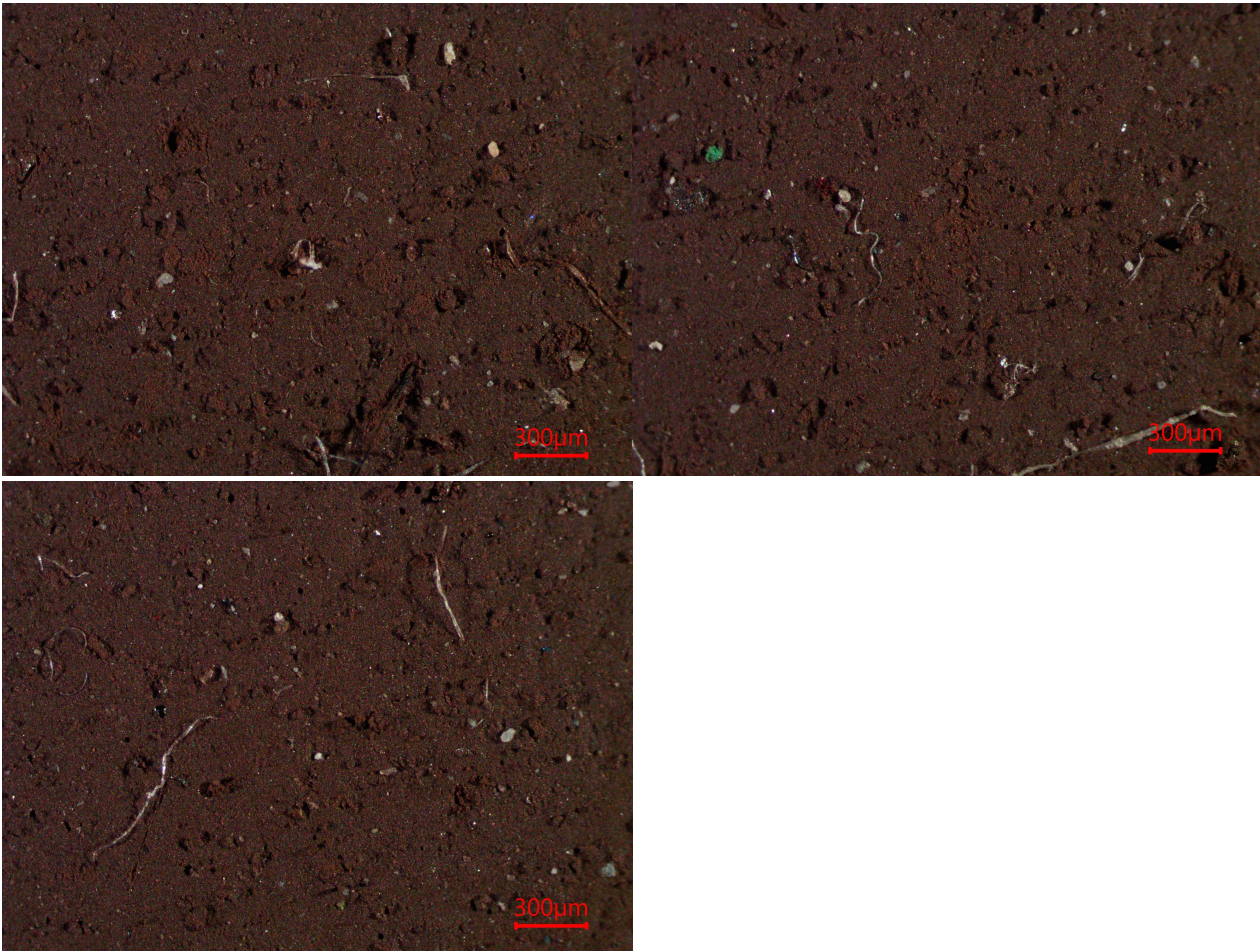
Presenta:

- Apreciables partículas metálicas ferrosas oscuras tipo plaquetas (fatiga) de hasta  $150\mu\text{m}$ .
- Abundante herrumbre.
- Escasas partículas cristalinas de hasta  $80\mu\text{m}$ .
- Escasas fibras.
- Impurezas no identificadas.

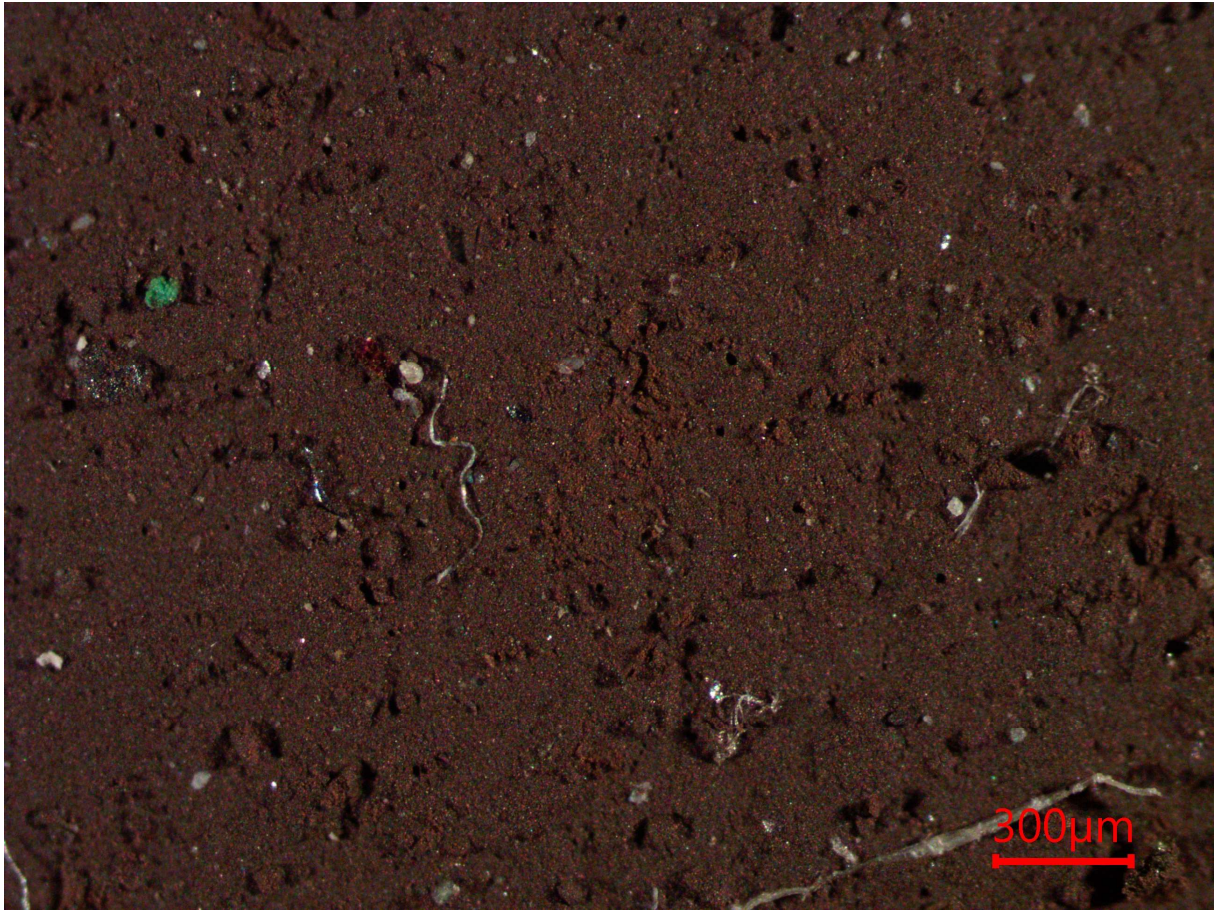
## Magnificación de microscopía óptica

- Bajo microscopio óptico se observa una abundante dispersión fina de coloración rojiza. Se encuentran escasas partículas cristalinas, fibras y partículas metálicas de desgaste con morfología tipo viruta, del orden del milímetro, asociadas a un desgaste abrasivo.
- Bajo microscopio electrónico se determina la composición elemental de las partículas encontradas.
- La mayoría de las partículas corresponden a un acero inoxidable austenítico, similar a un acero de la serie 300 según denominación SAE.
- Se encuentran también escasas virutas correspondientes a un acero al carbono o de baja aleación.
- La fina dispersión de coloración rojiza corresponde a óxidos de hierro, identificados como herrumbre, debido a su coloración.

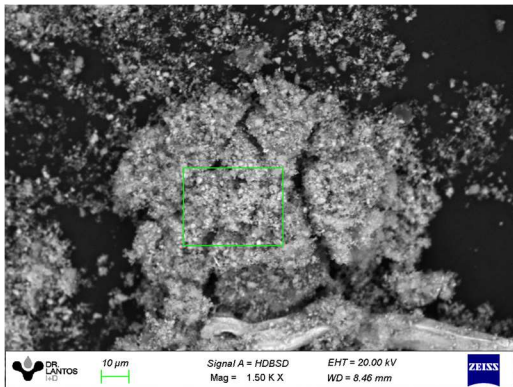
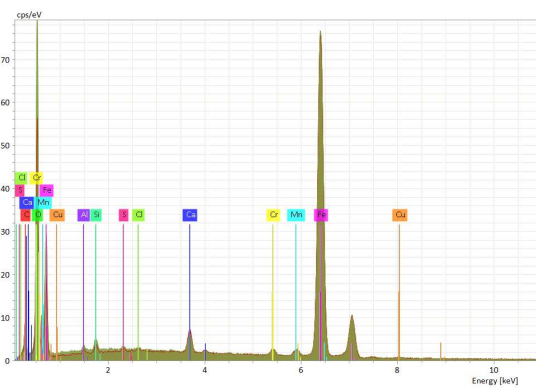
## Análisis SEM-EDS

3. La virutas están compuestas de un acero austenítico Hierro-Cromo-Niquel, tipo serie SAE 300. Las mismas llaman la atención por su longitud en algunos casos mayor a los  $300\ \mu\text{m} = 0,3\ \text{mm}$ .

4. La procedencia de las virutas es posiblemente proveniente de la pista de los rodamientos y causada por abrasión de 3 cuerpos: una partícula dura, probablemente de Silica (arenilla) que se interpone entre pista y elemento rodante generando abrasión durante el movimiento.

Element	Wt.%	St.Dev
Iron	64,87	3,05
Oxygen	23,29	3,6
Carbon	7,68	0,37
Calcium	1,4	0,27
Manganese	0,75	0,14
Chromium	0,56	0,09
Silicon	0,49	0,1
Copper	0,43	0,04
Aluminium	0,27	0
Sulfur	0,13	0
Chlorine	0,13	0,01

5. Se sugiere filtrar exhaustivamente el aceite, así mismo revisar los filtros de succión del compresor a fin de evitar el ingreso de partículas a través de la admisión de LNG.

6. Se sugiere revisar la humedad y acidez presente en el aceite, a fin de determinar la procedencia de tanta cantidad de herrumbre.
