SEÑORES: CARGILL AGROPECUARIA S.A.C.I. (PY) / Planta: REMOLCADOR AGUARA

INFORME DE ENSAYO

Equipo: **MOTOR ESTRIBOR - No especifica - 12.645.E7 - 72.H1.1014**
Componente: **Motor**

Muestra Nro 23080080 - Informe Nro 043445 v.1 Final

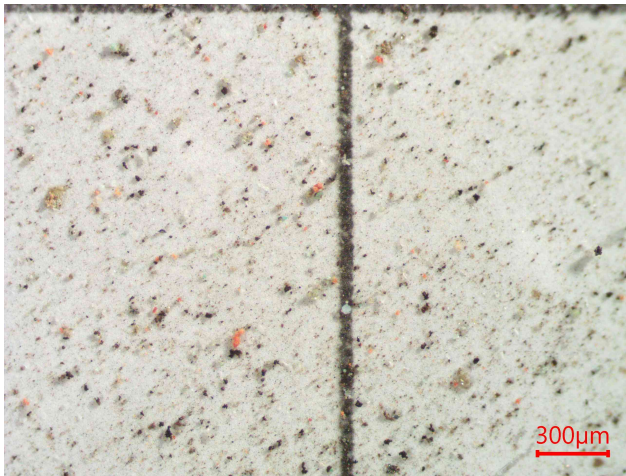
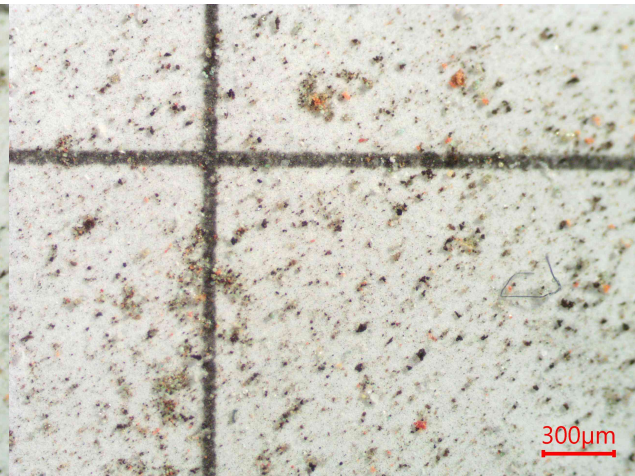
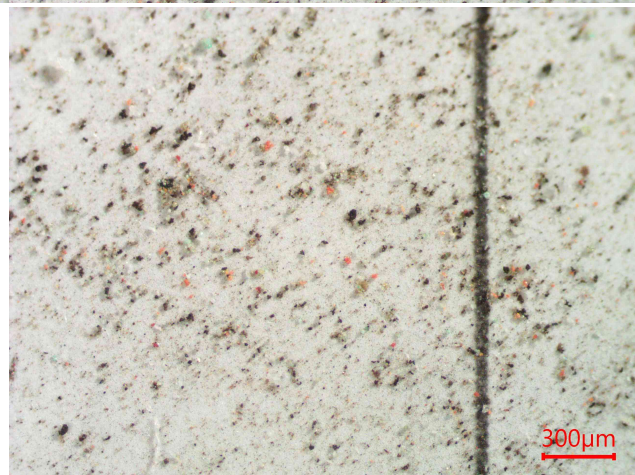
Presenta:

- Escasas partículas metálicas ferrosas de hasta 50µm.
- Escasa herrumbre.
- Apreciable hollín.
- Apreciables partículas carbonosas de hasta 60µm.
- Apreciables partículas cristalinas de hasta 50µm.
- Escasas fibras.
- Impurezas no identificadas.

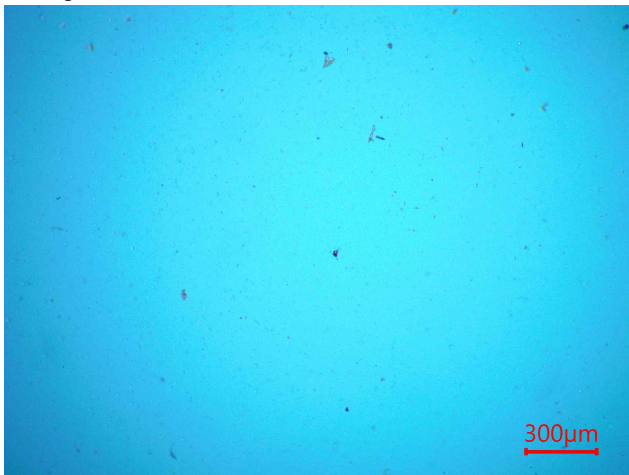
Presenta:

- Escasas partículas carbonosas de hasta 10µm.
- Escasas partículas cristalinas de hasta 15µm.
- Impurezas no identificadas.

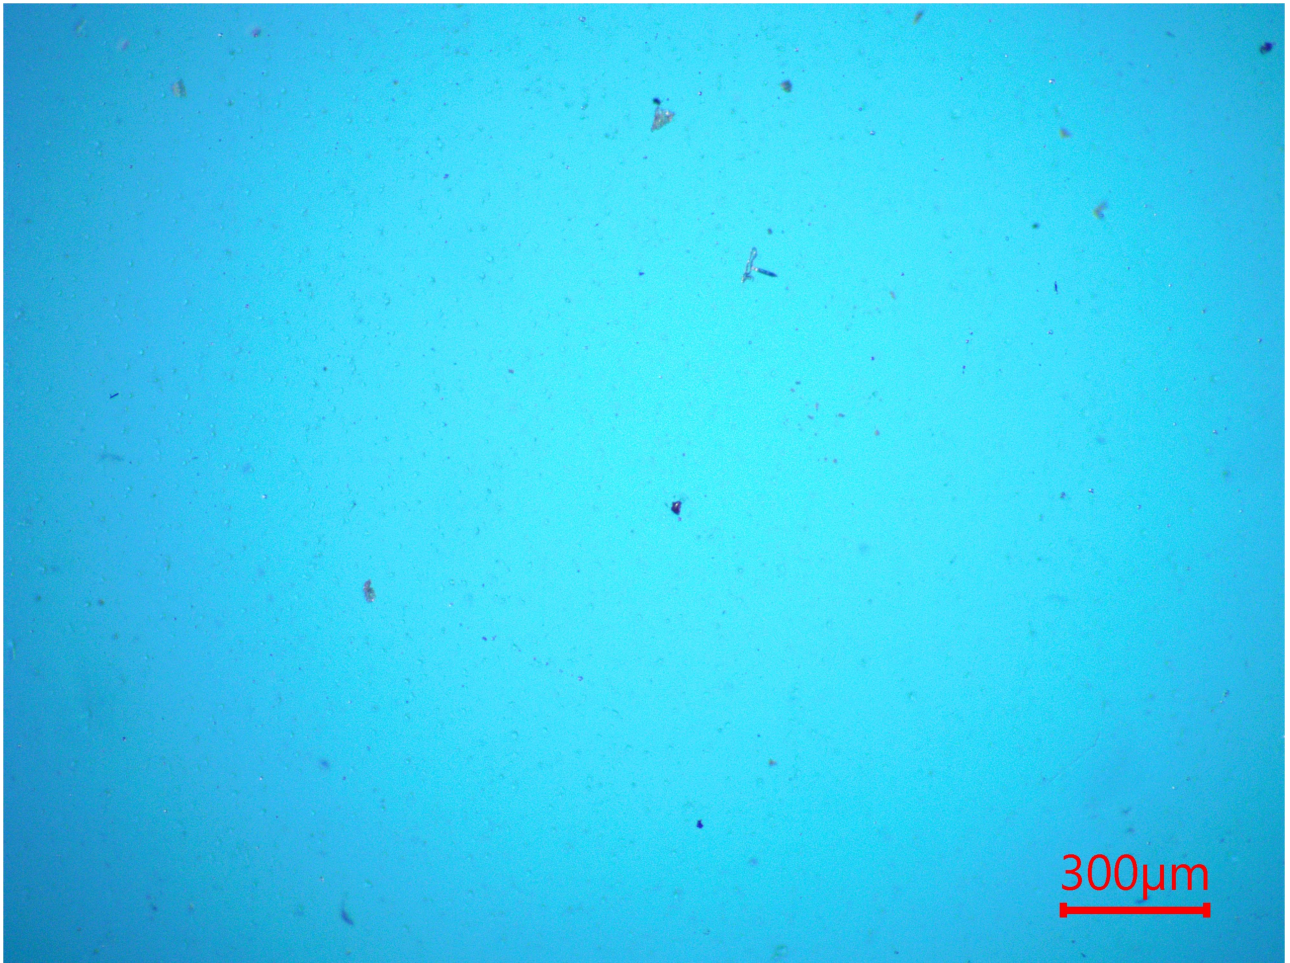
Figura 1

- Bajo microscopio óptico no se observan bandas de ferrografía, ni se aprecian partículas de desgaste mecánico.
- Bajo microscopio electrónico se encuentran escasas partículas pertenecientes a un acero al carbono, es decir, sin elementos aleantes. Estas partículas se presentan con morfología de láminas y plaquetas mayormente, y con tamaños inferiores a los 10 micrones.

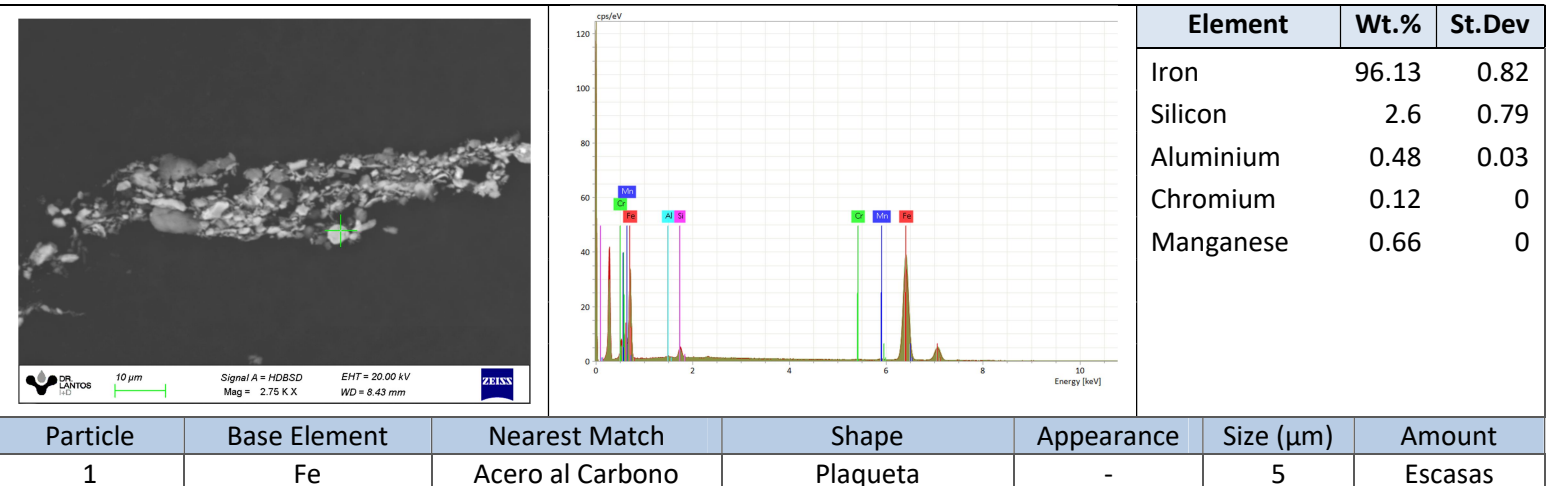
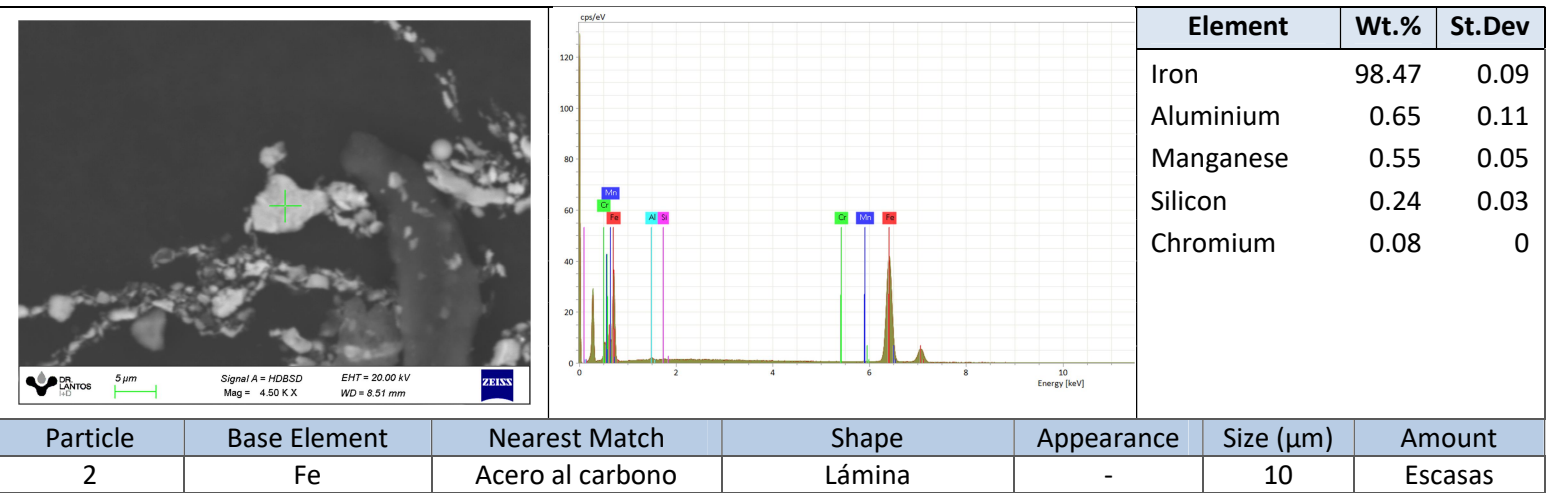
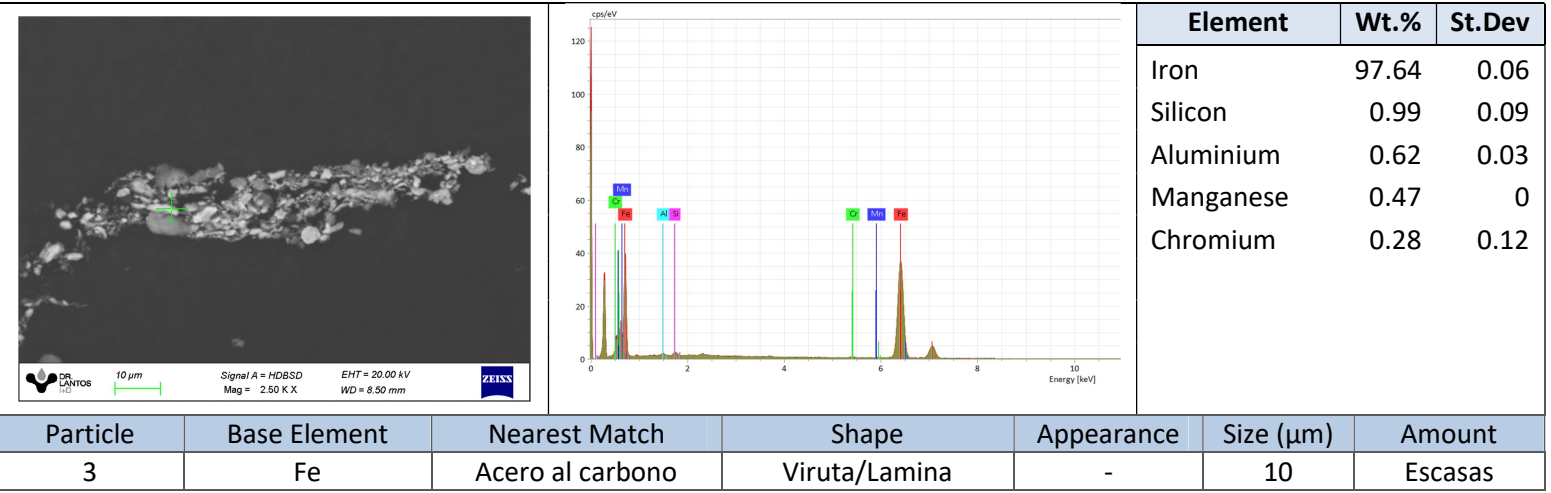
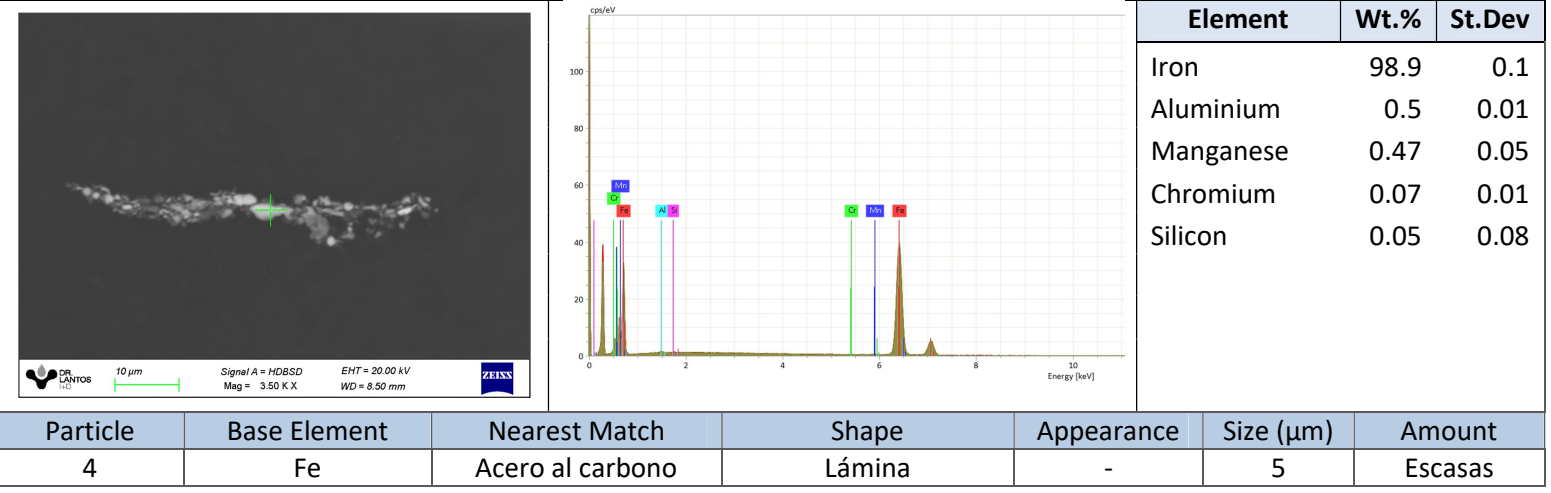
Particle SEM-EDS Analysis

Particle	Base Element	Nearest Match	Shape	Appearance	Size (µm) (average)	Amount
1	Fe	Acero al Carbono	Plaqueta	-	5	Escasas
2	Fe	Acero al carbono	Lámina	-	10	Escasas
3	Fe	Acero al carbono	Viruta/Lamina	-	10	Escasas
4	Fe	Acero al carbono	Lámina	-	5	Escasas
