**SEÑORES: VESTAS ARGENTINA S.A. / Planta: P.E. Vientos Los Hércules**  
RP43, km98  
- Las Heras - Santa Cruz

**INFORME DE ENSAYO**

Equipo: **TRAFO WTG-07 - Vestas 301544 - SBG - DST 4000 H/30 - 2742614**  
Componente: **Transformador**

**Muestra Nro 24020277 - Informe Nro 054762 v.1 Final**

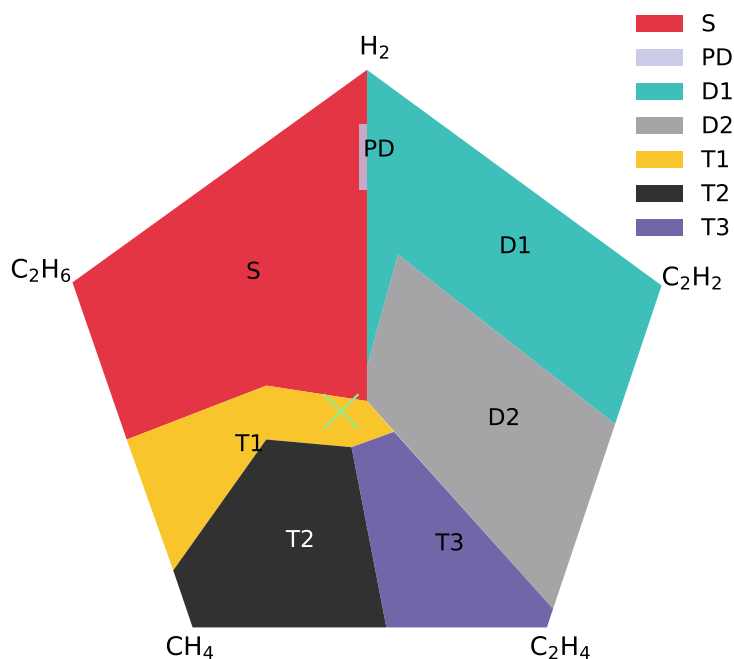
**Muestra 24020277**  
**Pentagon Ester Synthetic base Midel 7131**

Estado eléctrico: Normal. Se considera que no hay falla debido a que el contenido de los 5 gases clave son bajos. Calentamiento: No se observa. Arcos: No se observan. Otras fallas: Se detecta la presencia de abundante contenido de Dióxido de Carbono (superior al valor de alarma). Se sospecha Stray Gassing del fluido.
<b>AIS</b>

Zona de falla  
 T1: Thermal Fault < 300°C

<b>ACCIÓN</b>	Mantener bajo control la evolución del contenido de gases a fin de generar una línea base y así definir tasa de aumento en función del tiempo.
	Renovar periódicamente el relleno del filtro de venteo con silica-gel seco. Repetir nuevo muestreo en 12 meses.
Claves: SA = Salud del aceite dieléctrico, CO = Contaminantes, TR = Transformador (estado eléctrico), AIS = Aislación sólida
