**SEÑORES: VESTAS ARGENTINA S.A. / Planta: P.E. Vientos Los Hércules**  
RP43, km98  
- Las Heras - Santa Cruz

**INFORME DE ENSAYO**

Equipo: **TRAFO WTG-09 - Vestas 301530 - SBG - DST 4000 H/30 - 2741080**  
Componente: **Transformador**

**Muestra Nro 24020276 - Informe Nro 054761 v.1 Final**

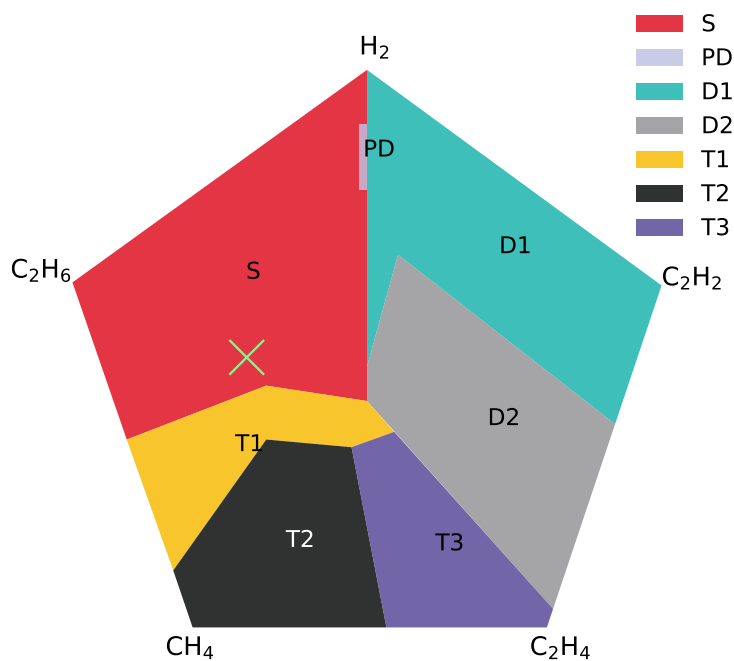
**Muestra 24020276**  
**Pentagon Ester Synthetic base Midel 7131**

Estado eléctrico: Normal. Se considera que no hay falla debido a que el contenido de los 5 gases clave son bajos. Calentamiento: No se observa. Arcos: No se observan. Otras fallas: Se detecta la presencia de abundante contenido de Dióxido de Carbono (superior al valor de alarma). Se sospecha Stray Gassing del fluido.
<b>AIS</b>

Zona de falla  
 S: Stray Gasing of Oil < 200°C

<b>ACCIÓN</b>	Mantener bajo control la evolución del contenido de gases a fin de generar una línea base y así definir tasa de aumento en función del tiempo.
	Renovar periódicamente el relleno del filtro de venteo con silica-gel seco. Repetir nuevo muestreo en 12 meses.
