**SEÑORES: VESTAS ARGENTINA S.A. / Planta: P.E. Vientos Los Hércules**  
RP43, km98  
- Las Heras - Santa Cruz

**INFORME DE ENSAYO**

Equipo: **TRAFO WTG-19 - Vestas 301540 - SBG - DST 4000 H/30 - 2742609**  
Componente: **Transformador**

**Muestra Nro 24020274 - Informe Nro 054759 v.1 Final**

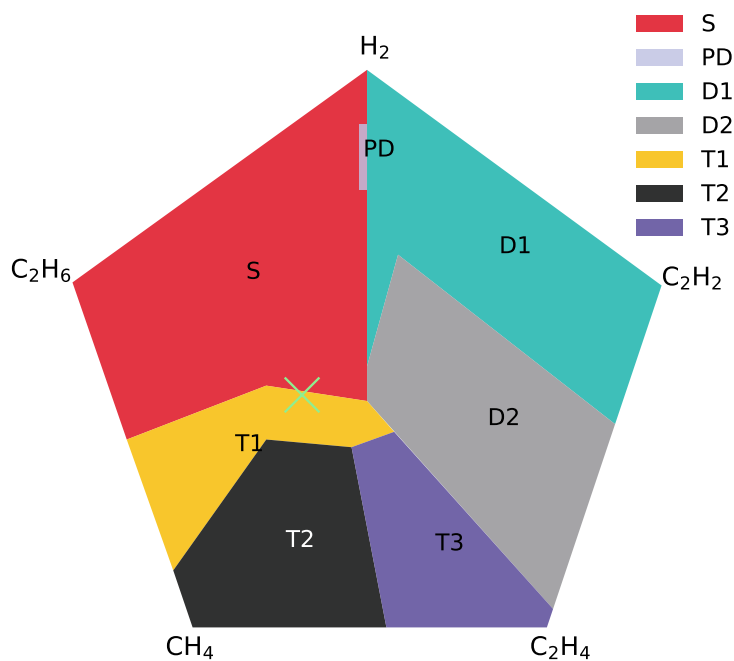
**Muestra 24020274**  
**Pentagon Ester Synthetic base Midel 7131**

Estado eléctrico: Normal. Se considera que no hay falla debido a que el contenido de los 5 gases clave son bajos. Calentamiento: No se observa. Arcos: No se observan. Otras fallas: Se detecta la presencia de abundante contenido de Dióxido de Carbono (superior al valor de alarma). Se sospecha Stray Gassing del fluido.
<b>AIS</b>

Zona de falla  
T1: Thermal Fault < 300°C

<b>ACCIÓN</b>	Mantener bajo control la evolución del contenido de gases a fin de generar una línea base y así definir tasa de aumento en función del tiempo.
	Renovar periódicamente el relleno del filtro de venteo con silica-gel seco. Repetir nuevo muestreo en 12 meses.
Claves: SA = Salud del aceite dieléctrico, CO = Contaminantes, TR = Transformador (estado eléctrico), AIS = Aislación sólida
