RAPPORT DU LIQUIDE DE REFROIDISSEMENT

Identité de la machine
FREIGHTLINER 227128
 Composant
Systeme hydraulique
 Fluid
 {not provided} (--- GAL)

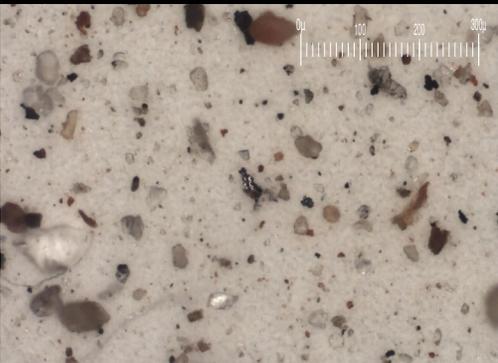
Particle Filter (Magn: 100 x)

Présence d'une faible concentration de métal visible.

Il y a une quantité élevée de matières particulaires (2 à 100 µm de taille) présente dans l'huile.

Nous vous recommandons de vérifier tous les endroits par lesquels des contaminants peuvent pénétrer dans le système. Nous vous recommandons de vérifier la présence de particules métalliques visibles dans l'huile. Nous vous recommandons de remplacer le filtre et d'utiliser un système de filtrage hors-ligne afin d'améliorer la propreté du fluide. Le reniflard d'air doit être réparé. S'il n'est pas classé, nous vous recommandons de le remplacer par un reniflard à air adapté au micron et / ou au dessicant. Si évalué, nous vous recommandons de réparer / remplacer le reniflard. Échantillonner de nouveau dans 30 à 45 jours afin de contrôler la situation. Veuillez préciser la marque, le type et la viscosité de l'huile lors de votre prochain échantillon. À NOTER: S.V.P. inclure, avec le prochain échantillon, des détails de la capacité du réservoir et le type et le degré de filtration.
