PROBLEM SUMMARY

Area
DECHARGEMENT
 Machine Id
POSITIONNEUR WAGON (Unité Hydraulique renard) (S/N 459-Z1-150)
 Component
Reservoir Hydraulic System
 Fluid
AMERICAN CHEMICAL TECH. ECOSAFE FR-46 (56 LTR)

OIL ANALYSIS REPORT

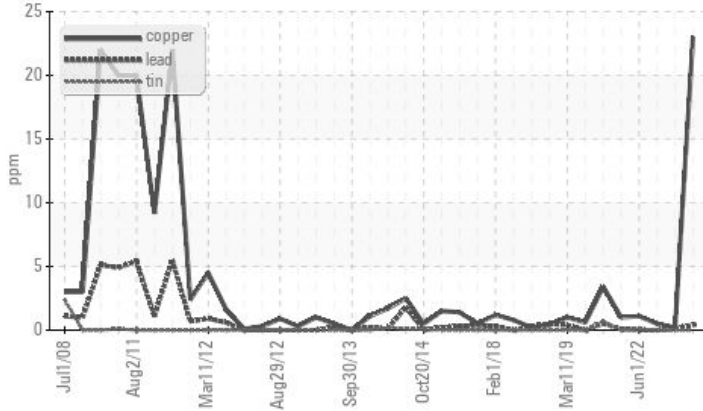
▲ Non-ferrous Metals

Sample Status				ABNORMAL	SEVERE	SEVERE
Copper	ppm	ASTM D5185(m)	>20	▲ 23	<1	<1

Nous avons noté une brusque hausse du taux de cuivre. Nous avons noté une brusque augmentation du taux de chrome. Du lessivage du noyau du refroidisseur d'huile ou une usure des pistons du moteur est indiquée.

Nous vous recommandons de vidanger l'huile de ce composant si vous ne l'avez pas déjà fait. Nous vous recommandons d'échantillonner de nouveau dès que possible afin de contrôler la situation. Veuillez communiquer avec un représentant WearCheck au sujet de l'achat d'une trousse d'échantillonnage appropriée à vos besoins. Notez: nous recommandons d'acheter les trousse IND 2 pour cet équipement, ce testkit inclut le Compte de Particule pour déterminer la propreté ISO du liquide.

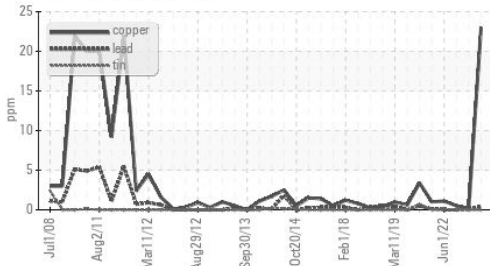
▲ Non-ferrous Metals

l'huile n'est plus en état de service en raison d'une usure anormale et/ou sévère.

Nous vous recommandons de vidanger l'huile de ce composant si vous ne l'avez pas déjà fait. Nous vous recommandons d'échantillonner de nouveau dès que possible afin de contrôler la situation. Veuillez communiquer avec un représentant WearCheck au sujet de l'achat d'une trousse d'échantillonnage appropriée à vos besoins. Notez: nous recommandons d'acheter les trouses IND 2 pour cet équipement, ce testkit inclut le Compte de Particule pour déterminer la propreté ISO du liquide.
