# PROBLEM SUMMARY

Area  
**MSE**  
 Machine Id  
**41 COMP 200808290021 A**  
 Component  
**Compressor**  
 Fluid  
**SULLAIR SULLUBE 32/46 (18 LTR)**

# OIL ANALYSIS REPORT

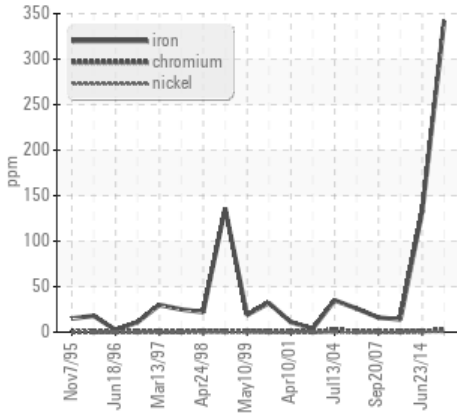
### Ferrous Alloys

Sample Status			SEVERE	ABNORMAL	SEVERE	
Iron	ppm	ASTM D5185(m)	>50	342	133	14
Particles >4µm		ASTM D7647	>10000	120794	121581	5439
Particles >6µm		ASTM D7647	>2500	18017	15219	2255
Particles >14µm		ASTM D7647	>320	413	410	384
Oil Cleanliness		ISO 4406 (c)	>20/18/15	24/21/16	24/21/16	20/18/16

Le taux de fer est important.

Vérifier les scelles et/ou les filtres pour des points d'entrée des contaminants. Le reniflard d'air doit être réparé. S'il n'est pas classé, nous vous recommandons de le remplacer par un reniflard à air adapté au micron et / ou au dessicant. Si évalué, nous vous recommandons de réparer / remplacer le reniflard. Nous vous recommandons de vidanger l'huile de ce composant si vous ne l'avez pas déjà fait. Nous recommandons le remplacement des filtres de ce composant. Échantillonner de nouveau dans 30 à 45 jours afin de contrôler la situation.

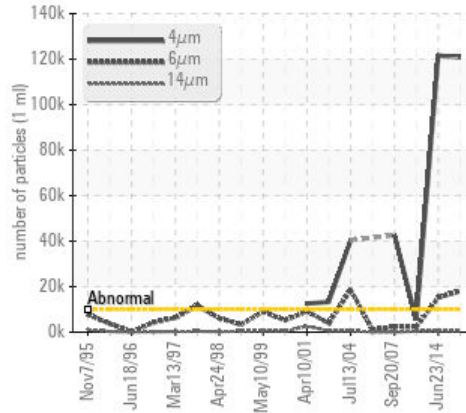
### Particle Trend

Il y a une grande quantité de limon (particules de 4 à 14 microns) dans l'huile. La teneur en eau est négligeable.

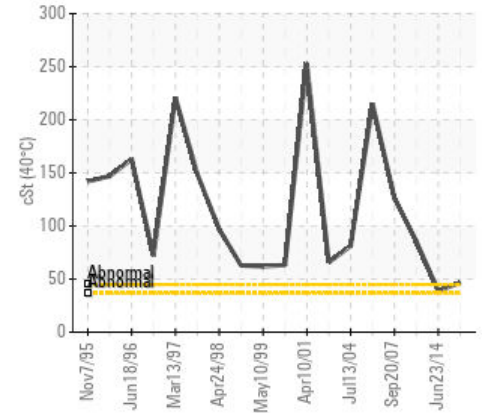
### Viscosity @ 40°C

La viscosité de l'huile est supérieure à la normale, ce qui est un indice possible de l'ajout d'une huile plus lourde. Le AN est acceptable pour ce fluide. l'huile n'est plus en état de service en raison d'une usure anormale et/ou sévère.
