RÉSUMÉ DU PROBLEME

Secteur
COUILLARD CONSTRUCTION [02569927]
 Identité de la machine
CATERPILLAR 336 5253 (S/N YBN20079)
 Composant
Système hydraulique
 Fluide
PANOLIN HLP SYNTH 46 (360 LTR)

RAPPORT D'ANALYSE D'HUILE

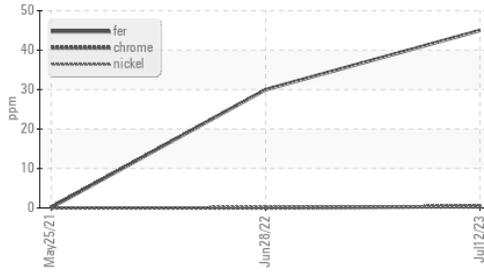
Alliages ferreux

Le bas indice ferreux (PQ) indique que l'usure ferreuse est due à de la corrosion.

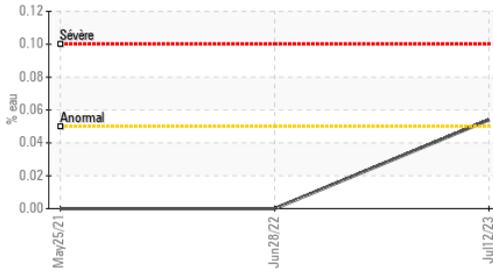
Eau

Il y a une légère quantité de limon (particules de 4 à 14 microns) dans l'huile. Il y a une faible concentration (<5.0%) d'huile minérale présente dans le fluide. Concentration modérée d'eau dans l'huile.

Nous vous recommandons de vérifier la source de l'infiltration d'eau. Nous vous recommandons de vidanger l'huile de ce composant si vous ne l'avez pas déjà fait. Nous recommandons le remplacement des filtres de ce composant. Nous vous suggérons de confirmer les résultats de l'analyse avant toute action importante de maintenance soit entreprise. Indiquez sur le formulaire d'échantillonnage (SIF-sample information form) qu'il s'agit d'un ré-échantillonnage. Nous vous recommandons d'échantillonner de nouveau dès que possible afin de contrôler la situation.

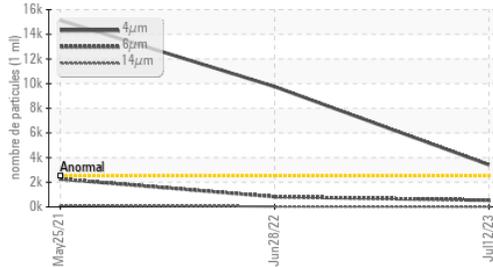
Tendance des particules

PROPRETÉ DU FLUIDE	methode	limite/base	actuel	passé1	passé2
Particules >4µ	ASTM D7647	>2500	▲ 3414	▲ 9757	▲ 15144
Particules >6µ	ASTM D7647	>640	534	▲ 821	▲ 2253
Particules >14µ	ASTM D7647	>80	13	29	▲ 141
Particules >21µ	ASTM D7647	>20	5	5	▲ 42
Particules >38µ	ASTM D7647	>4	0	1	3
Particules >71µ	ASTM D7647	>3	0	1	0
Propreté de l'huile	ISO 4406 (c)	>18/16/13	▲ 19/16/11	▲ 20/17/12	▲ 21/18/14

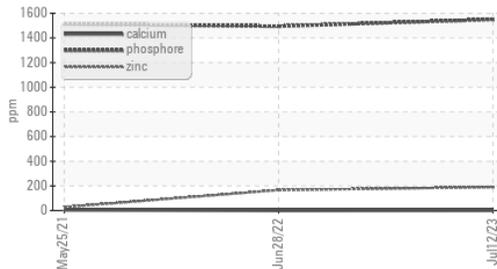
Additifs

methode	limite/base	actuel	passé1	passé2
Zinc	ppm	ASTM D5185(m)	0	▲ 190	▲ 166	28
Contenu en huile minérale	%	ASTM D7418*	<5.0%	▲ <5.0	▲ 7.0	▲ 8.0
