Secteur  
**ALLEN ENTREPRENEUR GENERAL [02569927]**  
 Identité de la machine  
**2013 KOMATSU WA320-7 540 (S/N 80209)**  
 Composant  
**Système hydraulique**  
 Fluide  
**PANOLIN HLP SYNTH 46 (144 LTR)**

## DIAGNOSTIC

**Laboratoire** : WearCheck - C8-1175 Appleby Line, Burlington, ON L7L 5H9  
**N° d'échantillon** : WC  
**N° de laboratoire** : **02570292**  
**Numéro unique** : 5607338  
**Analyse** : MOB 2 ( Additional Tests: TAN Man )

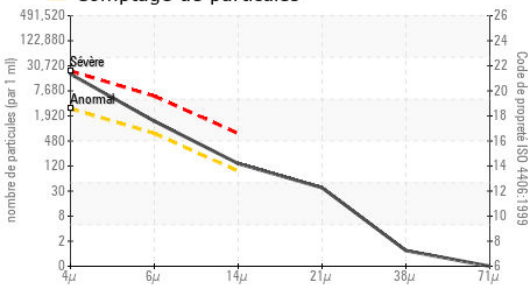
## Comptage de particules

Il y a une quantité modérée de particules (de 4 à 14 microns) dans l'huile. Il y a une faible concentration (<5.0%) d'huile minérale présente dans le fluide. Concentration modérée d'eau dans l'huile. La propreté du système est supérieure à la limite acceptable pour votre objectif de propreté ISO 4406.

PROPRETÉ DU FLUIDE	methode	limite/base	actuel	passé1	passé2
Particules >4µ	ASTM D7647	>2500	▲ <b>16862</b>	● 27480	▲ 10805
Particules >6µ	ASTM D7647	>640	▲ <b>1256</b>	▲ 1074	▲ 813
Particules >14µ	ASTM D7647	>80	▲ <b>121</b>	12	43
Particules >21µ	ASTM D7647	>20	▲ <b>32</b>	2	14
Particules >38µ	ASTM D7647	>4	<b>1</b>	1	2
Particules >71µ	ASTM D7647	>3	<b>0</b>	0	0
Propreté de l'huile	ISO 4406 (c)	>18/16/13	▲ <b>21/17/14</b>	● 22/17/11	▲ 21/17/13

Nous vous recommandons de vérifier la source de l'infiltration d'eau. Nous recommandons le remplacement des filtres de ce composant. Nous vous recommandons d'échantillonner de nouveau dès que possible afin de contrôler la situation.

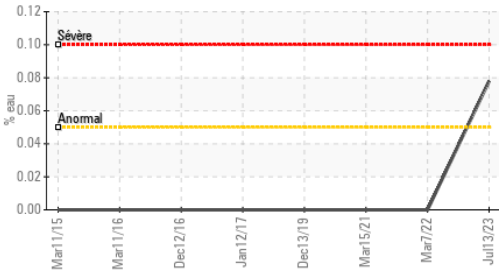
## Eau

methode	limite/base	actuel	passé1	passé2
Silicium	ppm	ASTM D5185(m)	>20	<b>8</b>	6	6
Sodium	ppm	ASTM D5185(m)		<b>2</b>	1	2
Potassium	ppm	ASTM D5185(m)	>20	<b>&lt;1</b>	1	2
Eau	%	ASTM D6304*	>0.05	▲ <b>0.078</b>	---	---
ppm d'eau	ppm	ASTM D6304*	>500	▲ <b>784.6</b>	---	---

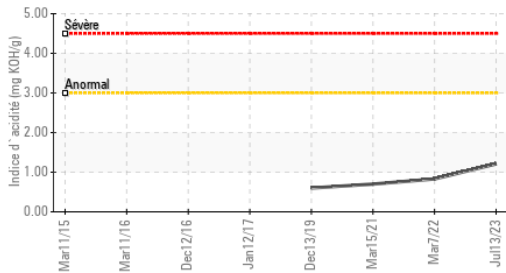
## Indice d'acidité

Le AN est acceptable pour ce fluide. l'huile peut encore servir si la contamination peut être réduite à un niveau acceptable.

FLUID DEGRADATION	methode	limite/base	actuel	passé1	passé2
Oxydation	Abs/.1mm	ASTM D7414*	<b>152.2</b>	---	---
Indice d'acidité	mg KOH/g	ASTM D974*	<b>1.21</b>	0.83	0.70
