Customer Id: ALCLAT
 Sample No.: WC0740344
 Lab Number: 02570478
 Test Package: IND 1

RAPPORT D'ANALYSE D'HUILE

Secteur
4605 atelier ECL
 Identité de la machine
TLT1 OUEST (S/N P01)
 Composant
Engrenage réducteur
 Fluide
MOBIL SHC 630 (10 LTR)

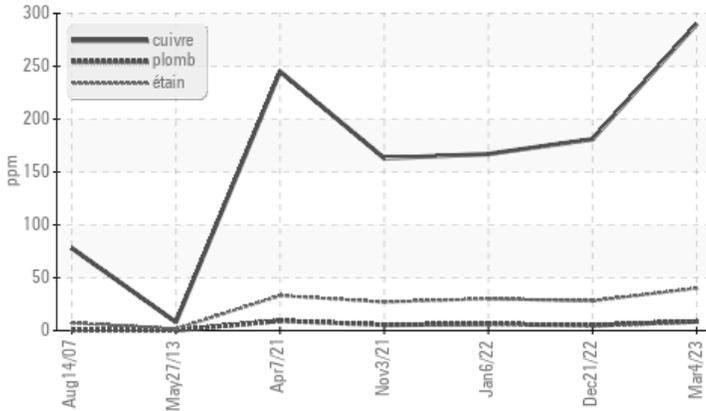
● Métaux non-ferreux

USURE

Statut de l'échant.				SEVERE	SEVERE	SEVERE
Cuivre	ppm	ASTM D5185(m)	>50	● 290	● 181	● 167
Étain	ppm	ASTM D5185(m)	>10	● 40	● 28	● 30
Visc 40°C	cSt	ASTM D7279(m)	217.7	▲ 336	▲ 332	▲ 309

Nous vous recommandons de vidanger l'huile de ce composant si vous ne l'avez pas déjà fait. Nous vous recommandons d'échantillonner de nouveau dès que possible afin de contrôler la situation.

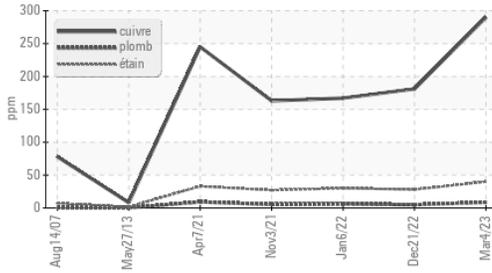
Métaux non-ferreux

Usure

Usure de palier et (ou) de douille.

Nous vous recommandons de vidanger l'huile de ce composant si vous ne l'avez pas déjà fait. Nous vous recommandons d'échantillonner de nouveau dès que possible afin de contrôler la situation.

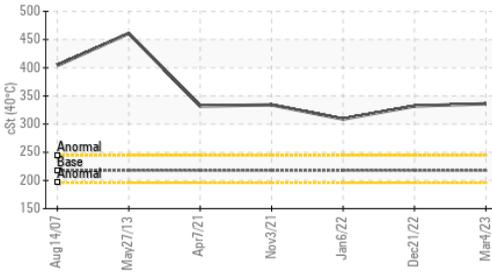
Viscosité 40°C

La viscosité de l'échantillon se situe dans la portée de l'ISO 320; nous vous conseillons de vérifier. l'huile n'est plus en état de service en raison d'une usure anormale et/ou sévère.

PROPRIÉTÉS DU FLUID	methode	limite/base	actuel	passé1	passé2
Visc 40°C	cSt	ASTM D7279(m)	217.7 ▲ 336	▲ 332	▲ 309
