RÉSUMÉ DU PROBLEME

Secteur
T.A.P
 Identité de la machine
52-2103-01-K
 Composant
Palier lisse
 Fluide
Mobilgear 629 (--- LTR)

RAPPORT D'ANALYSE D'HUILE

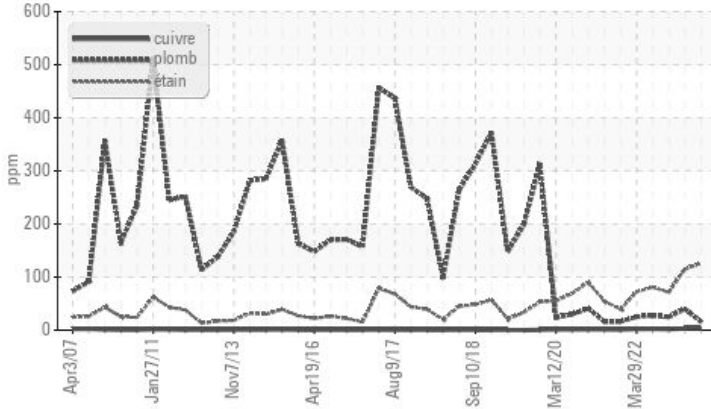
▲ Métaux non-ferreux

Statut de l'échant.				ABNORMAL	ABNORMAL	ATTENTION
Étain	ppm	ASTM D5185(m)	>80	▲ 126	▲ 115	71
Antimoine	ppm	ASTM D5185(m)		▲ 10	▲ 11	6

Nous vous recommandons de vidanger l'huile de ce composant si vous ne l'avez pas déjà fait. Nous vous recommandons d'échantillonner de nouveau dès que possible afin de contrôler la situation. À NOTER: S.V.P. inclure, avec le prochain échantillon, des détails de la capacité du réservoir et le type et le degré de filtration.

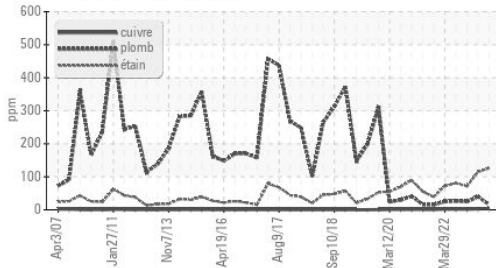
▲ Métaux non-ferreux

Usure de palier.

l'huile n'est plus en état de service en raison d'une usure anormale et/ou sévère.

Nous vous recommandons de vidanger l'huile de ce composant si vous ne l'avez pas déjà fait. Nous vous recommandons d'échantillonner de nouveau dès que possible afin de contrôler la situation. À NOTER: S.V.P. inclure, avec le prochain échantillon, des détails de la capacité du réservoir et le type et le degré de filtration.
