Secteur  
**T.A.P**  
Identité de la machine  
**52-2103-02-K**

Composant  
**Palier lisse**  
Fluide  
**MOBIL MOBILGEAR SHC 150 (--- LTR)**

# RAPPORT D'ANALYSE D'HUILE

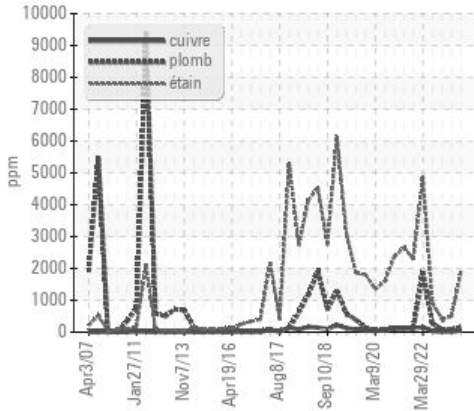
### ● Métaux non-ferreux

SEVERE	SEVERE	SEVERE
Fer	ppm	ASTM D5185(m)	>60	● 171	▲ 60	▲ 70
Plomb	ppm	ASTM D5185(m)	>250	▲ 161	81	▲ 80
Étain	ppm	ASTM D5185(m)	>80	● 1925	● 492	● 413
Antimoine	ppm	ASTM D5185(m)		● 156	▲ 45	▲ 44

Usure de palier. Le bas indice ferreux (PQ) indique que l'usure ferreuse est due à de la corrosion.

Nous vous recommandons de vidanger l'huile de ce composant si vous ne l'avez pas déjà fait. Confirm the source of the lubricant being utilized for top-up/fill. Nous vous recommandons d'échantillonner de nouveau dès que possible afin de contrôler la situation. À NOTER: S.V.P. inclure, avec le prochain échantillon, des détails de la capacité du réservoir et le type et le degré de filtration.

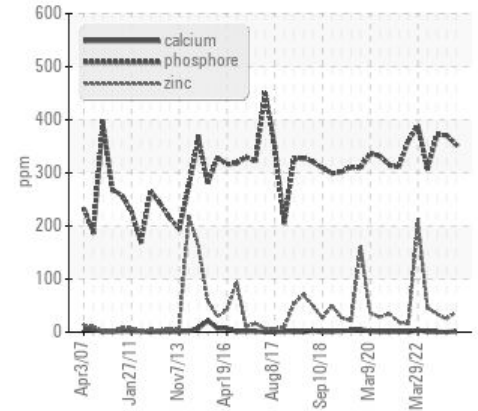
### Additifs

Les niveaux d'additifs indiquent l'ajout d'une autre marque ou d'un autre type d'huile. l'huile n'est plus en état de service en raison d'une usure anormale et/ou sévère.
