Customer Id: ALCBAI
 Sample No.: WC0807553
 Lab Number: 02571761
 Test Package: IND 1

RAPPORT D'ANALYSE D'HUILE

Secteur
T.A.P
 Identité de la machine
52-2103-02-L
 Composant
Palier lisse
 Fluide
Mobilgear 629 (--- LTR)

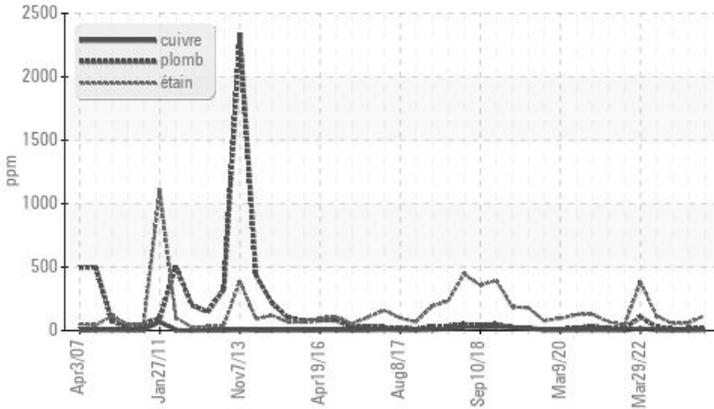
▲ Métaux non-ferreux

Statut de l'échant.				ABNORMAL	NORMAL	ATTENTION
Fer	ppm	ASTM D5185(m)	>60	▲ 86	61	▲ 85
Étain	ppm	ASTM D5185(m)	>80	▲ 119	58	55

Nous vous recommandons de vidanger l'huile de ce composant si vous ne l'avez pas déjà fait. Nous vous recommandons d'échantillonner de nouveau dès que possible afin de contrôler la situation. À NOTER: S.V.P. inclure, avec le prochain échantillon, des détails de la capacité du réservoir et le type et le degré de filtration.

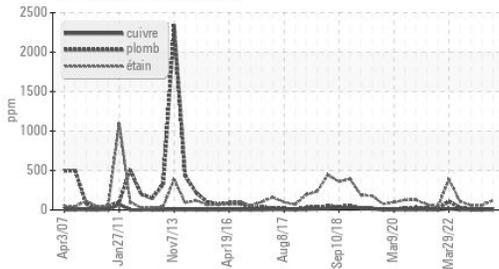
▲ Métaux non-ferreux

Usure de palier. Le bas indice ferreux (PQ) indique que l'usure ferreuse est due à de la corrosion.

Nous vous recommandons de vidanger l'huile de ce composant si vous ne l'avez pas déjà fait. Nous vous recommandons d'échantillonner de nouveau dès que possible afin de contrôler la situation. À NOTER: S.V.P. inclure, avec le prochain échantillon, des détails de la capacité du réservoir et le type et le degré de filtration.
