RÉSUMÉ DU PROBLEME

MÉTAUX VISIBLES

Secteur
T.A.P
Identité de la machine
52-2103-01-N

Composant
Palier lisse
Fluide
MOBIL MOBILGEAR 600 XP 220 (--- LTR)

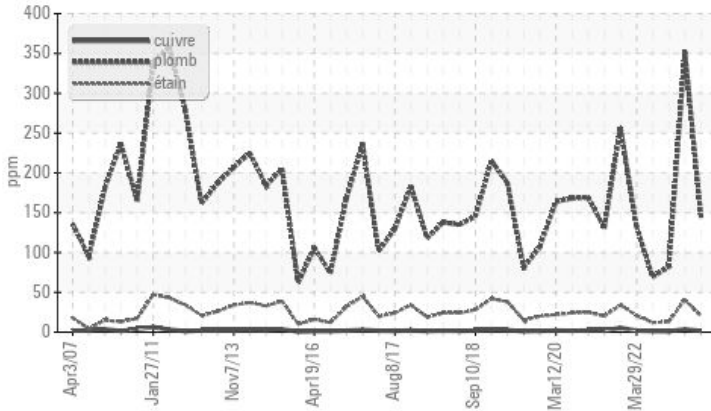
▲ Métaux non-ferreux

ABNORMAL	ABNORMAL	ABNORMAL
Plomb	ppm	ASTM D5185(m)	>250	▲ 145	▲ 353	▲ 82
Antimoine	ppm	ASTM D5185(m)		▲ 26	▲ 53	▲ 17
Métal blanc	scalar	Visual*	NONE	▲ LIGHT	▲ LTMOD	▲ LIGHT

Nous vous recommandons de vérifier la présence de particules métalliques visibles dans l'huile. Nous vous recommandons de vidanger l'huile de ce composant si vous ne l'avez pas déjà fait. Nous vous recommandons d'échantillonner de nouveau dès que possible afin de contrôler la situation. À NOTER: S.V.P. inclure, avec le prochain échantillon, des détails de la capacité du réservoir et le type et le degré de filtration.

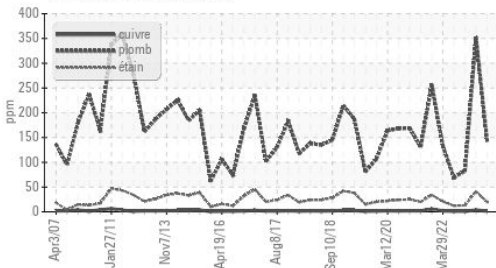
▲ Métaux non-ferreux

Présence d'une faible concentration de métal visible. Usure de palier.

Métaux D'USURE		methode	limite/base	actuel	passé1	passé2
Fer	ppm	ASTM D5185(m)	>60	18	53	10
Chrome	ppm	ASTM D5185(m)	>20	0	0	0
Nickel	ppm	ASTM D5185(m)	>20	0	<1	<1
Titane	ppm	ASTM D5185(m)		0	0	0
Argent	ppm	ASTM D5185(m)		<1	0	0
Aluminium	ppm	ASTM D5185(m)	>4	<1	1	<1
Plomb	ppm	ASTM D5185(m)	>250	▲ 145	▲ 353	▲ 82
Cuivre	ppm	ASTM D5185(m)	>125	2	4	1
Étain	ppm	ASTM D5185(m)	>80	20	41	13
Antimoine	ppm	ASTM D5185(m)		▲ 26	▲ 53	▲ 17
Vanadium	ppm	ASTM D5185(m)		0	0	0
Béryllium	ppm	ASTM D5185(m)		0	0	0
Cadmium	ppm	ASTM D5185(m)		0	<1	0

Nous vous recommandons de vérifier la présence de particules métalliques visibles dans l'huile. Nous vous recommandons de vidanger l'huile de ce composant si vous ne l'avez pas déjà fait. Nous vous recommandons d'échantillonner de nouveau dès que possible afin de contrôler la situation. À NOTER: S.V.P. inclure, avec le prochain échantillon, des détails de la capacité du réservoir et le type et le degré de filtration.

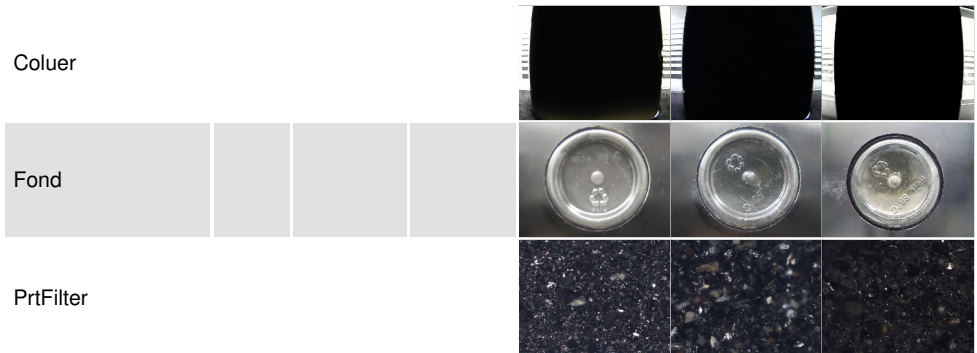
IMAGES DE L'ÉCHANTILLON	methode	limite/base	actuel	passé1	passé2
-------------------------	---------	-------------	--------	--------	--------

VISUEL	methode	limite/base	actuel	passé1	passé2
Métal blanc	scalar	Visual*	NONE	▲ LIGHT	▲ LTMOD
Bronze	scalar	Visual*	NONE	NONE	NONE
Précipié	scalar	Visual*	NONE	NONE	NONE
Limon	scalar	Visual*	NONE	NONE	NONE
Débris	scalar	Visual*	NONE	NONE	NONE
Saleté	scalar	Visual*	NONE	NONE	NONE
Apparence	scalar	Visual*	NORML	NORML	NORML
Odeur	scalar	Visual*	NORML	NORML	NORML
Eau émulsifiée	scalar	Visual*	>2	NEG	NEG
Eau libre	scalar	Visual*		NEG	NEG
