Customer Id: ALCLAT
 Sample No.: WC0803834
 Lab Number: 02572491
 Test Package: IND 2

RAPPORT D'ANALYSE D'HUILE

Secteur
4605 atelier ECL
 Identité de la machine
TLT3 OUEST (S/N P03)
 Composant
Engrenage réducteur
 Fluide
MOBIL SHC 636 (40 LTR)

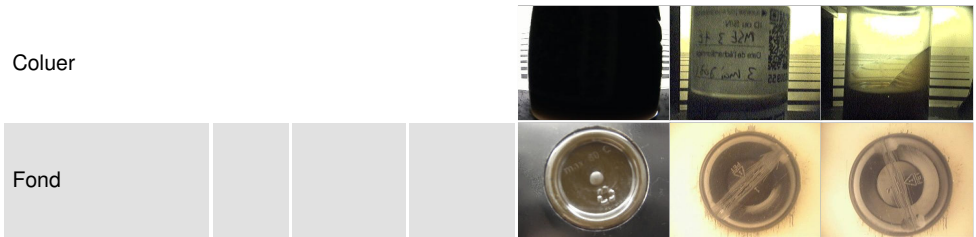
IMAGES DE L'ÉCHANTILLON	methode	limite/base	actuel	passé1	passé2
-------------------------	---------	-------------	--------	--------	--------

Usure de palier et (ou) de douille.

La viscosité de l'échantillon se situe dans la portée de l'ISO 460; nous vous conseillons de vérifier. Le AN est acceptable pour ce fluide. l'huile n'est plus en état de service en raison d'une usure anormale et/ou sévère.

Nous vous recommandons de vidanger l'huile de ce composant si vous ne l'avez pas déjà fait. Nous vous recommandons d'échantillonner de nouveau dès que possible afin de contrôler la situation.
