Secteur
GARAGE
 Identité de la machine
4100-VMC-010 (S/N 2701U21218)
 Composant
Système hydraulique
 Fluide
ESSO HYDRAUL EXTRA (135 LTR)

Customer Id: ALCALM
 Sample No.: WC0728010
 Lab Number: 02575707
 Test Package: IND 2

RAPPORT D'ANALYSE D'HUILE

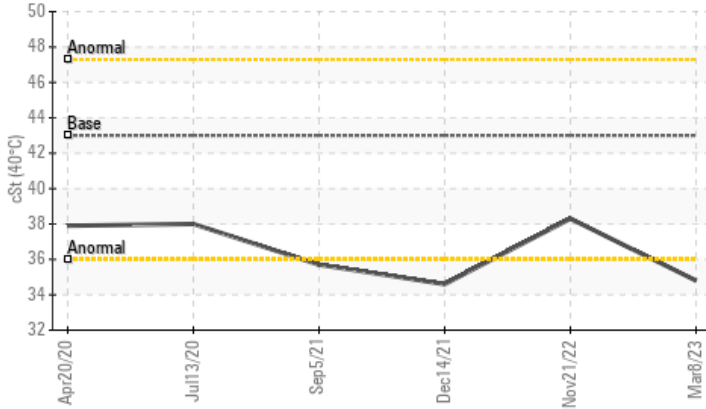
▲ Viscosité 40°C

La viscosité de l'huile est inférieure à la viscosité type, ce qui pourrait indiquer l'ajout d'un grade d'huile plus léger. Le AN est acceptable pour ce fluide. REMARQUE: La couleur de l'huile est plus sombre que les échantillons précédents.

Nous vous recommandons d'échantillonner de nouveau dès que possible afin de contrôler la situation.

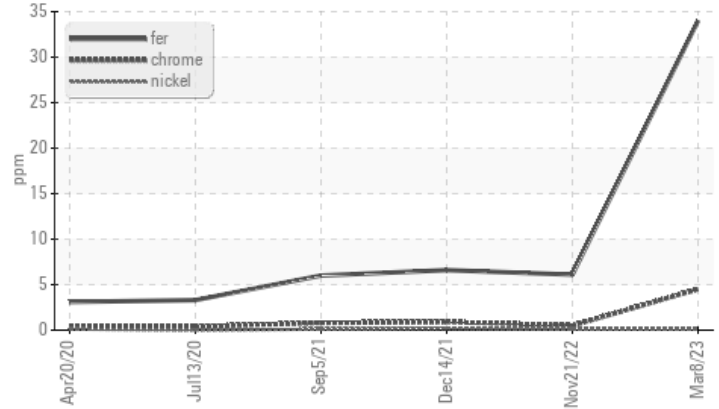
▲ Alliages ferreux

Nous avons noté une forte hausse du niveau de fer. Le bas indice ferreux (PQ) indique que l'usure ferreuse est due à de la corrosion.
