# RÉSUMÉ DU PROBLEME

**263245200101**

**Engrenage réducteur**

**MOBIL MOBILGEAR SHC 150 (--- GAL)**

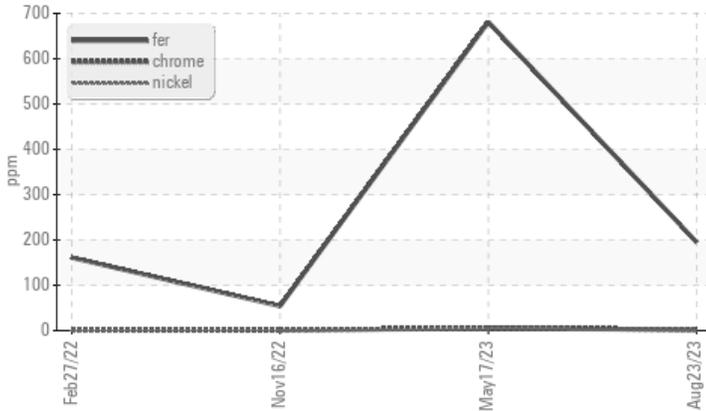
### ▲ Alliages ferreux

Statut de l'échant.	Unit	ASTM D5185(m)	Value	ABNORMAL	SEVERE	SEVERE
Fer	ppm	>150	195	▲ 195	● 681	54
Lithium	ppm	ASTM D5185(m)	11	▲ 11	▲ 52	45

Le taux de fer est anormal. Usure des engrenages. Le bas indice ferreux (PQ) indique que l'usure ferreuse est due à de la corrosion.

Nous vous recommandons de vidanger l'huile de ce composant si vous ne l'avez pas déjà fait. Confirm the source of the lubricant being utilized for top-up/fill. Nous vous recommandons d'échantillonner de nouveau dès que possible afin de contrôler la situation. À NOTER: S.V.P. inclure, avec le prochain échantillon, des détails de la capacité du réservoir et le type et le degré de filtration.

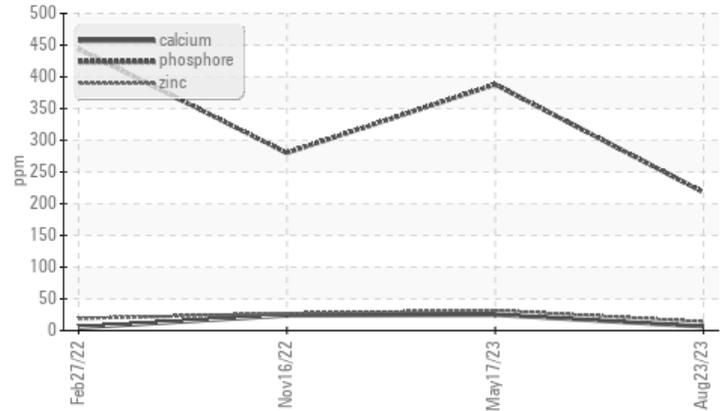
### Additifs

Lithium (Li) niveau marginal 11ppm., indique une éventuelle contamination par la graisse.

Les niveaux d'additifs indiquent l'ajout d'une autre marque ou d'un autre type d'huile. l'huile n'est plus en état de service en raison d'une usure anormale et/ou sévère.
