# RÉSUMÉ DU PROBLEME

Secteur  
**Tour à pâte**  
 Identité de la machine  
**5201-BCB-001**  
 Composant  
**Boîte d'engrenages**  
 Fluide  
**ESSO SPARTAN EP 320 (83 LTR)**

Customer Id: ALCALM  
 Sample No.: WC0828813  
 Lab Number: 02580110  
 Test Package: IND 2

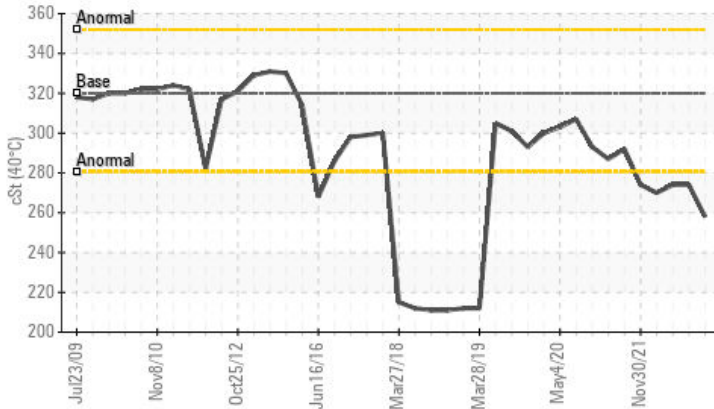
▲ Viscosité 40°C

Statut de l'échant.				ABNORMAL	NORMAL	ATTENTION
Visc 40°C	cSt	ASTM D7279(m)	320	▲ 258	274	274

**▲ État Du Fluide**  
 La viscosité de l'échantillon se situe dans la portée de l'ISO 220; nous vous conseillons de vérifier. Le AN est acceptable pour ce fluide. L'état de l'huile permet d'en prolonger l'utilisation.

Échantillonner de nouveau l'équipement au prochain intervalle de vidange afin d'en surveiller la condition.
