Customer Id: ALCALM  
 Sample No.: WC0818927  
 Lab Number: 02580121  
 Test Package: IND 2

# RAPPORT D'ANALYSE D'HUILE

Secteur  
**T.M.B.**  
 Identité de la machine  
**5502-CVD-003**

Composant  
**Boîte d'engrenages 3**  
 Fluide  
**MOBIL MOBILGEAR SHC 220 (--- LTR)**

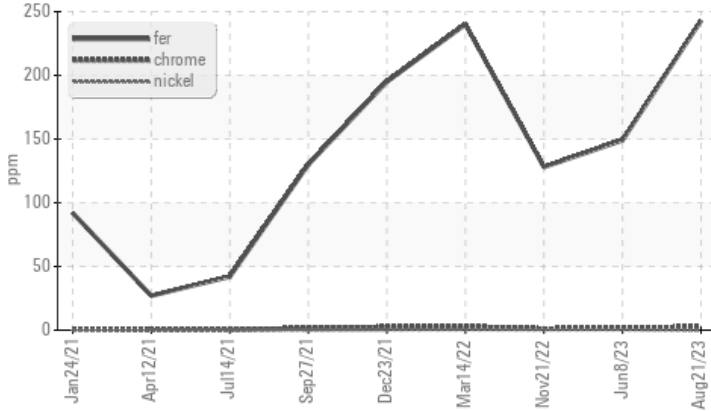
### ▲ Alliages ferreux

Statut de l'échant.		ABNORMAL	NORMAL	SEVERE
Fer	ppm ASTM D5185(m) >200	▲ 243	149	128

Nous vous recommandons de vidanger l'huile de ce composant si vous ne l'avez pas déjà fait. Nous vous recommandons d'échantillonner de nouveau dès que possible afin de contrôler la situation. À NOTER: S.V.P. inclure, avec le prochain échantillon, des détails de la capacité du réservoir et le type et le degré de filtration.

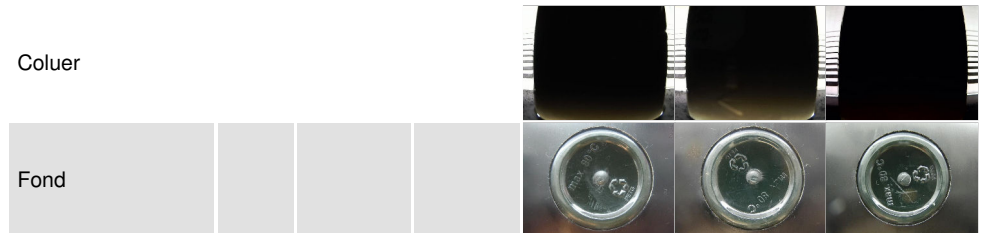
IMAGES DE L'ÉCHANTILLON	methode	limite/base	actuel	passé1	passé2
-------------------------	---------	-------------	--------	--------	--------

VISUEL	methode	limite/base	actuel	passé1	passé2
Métal blanc	scalar	Visual*	NONE	<b>NONE</b>	NONE	NONE
Bronze	scalar	Visual*	NONE	<b>NONE</b>	NONE	NONE
Précipié	scalar	Visual*	NONE	<b>NONE</b>	NONE	NONE
Limon	scalar	Visual*	NONE	<b>VLITE</b>	NONE	NONE
Débris	scalar	Visual*	NONE	<b>NONE</b>	NONE	NONE
Saleté	scalar	Visual*	NONE	<b>NONE</b>	NONE	NONE
Apparence	scalar	Visual*	NORML	<b>NORML</b>	NORML	NORML
Odeur	scalar	Visual*	NORML	<b>NORML</b>	NORML	NORML
Eau émulsifiée	scalar	Visual*	>0.2	<b>NEG</b>	NEG	NEG
Eau libre	scalar	Visual*		<b>NEG</b>	NEG	NEG
