Secteur
Centre de coulé
Identité de la machine
47-1010-01 LEV

Composant
Engrenage réducteur
Fluide
MOBIL MOBILGEAR 600 XP 320 (40 LTR)

RAPPORT D'ANALYSE D'HUILE

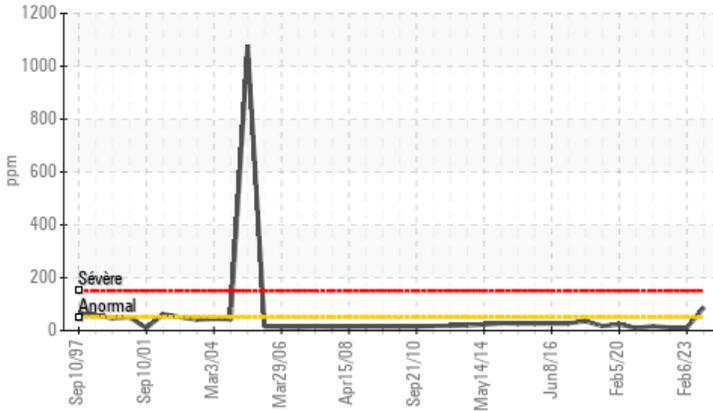
▲ Silicium (ppm)

Statut de l'échant.				ABNORMAL	NORMAL	NORMAL
Silicium	ppm	ASTM D5185(m)	>50	▲ 87	10	11

Nous vous recommandons de vérifier tous les endroits par lesquels de la saleté peut pénétrer dans le système. Nous vous recommandons de remplacer le filtre et d'utiliser un système de filtrage hors-ligne afin d'améliorer la propreté du fluide. Le reniflard d'air doit être réparé. S'il n'est pas classé, nous vous recommandons de le remplacer par un reniflard à air adapté au micron et / ou au dessiccant. Si évalué, nous vous recommandons de réparer / remplacer le reniflard. Nous vous recommandons d'échantillonner de nouveau dès que possible afin de contrôler la situation.
