RÉSUMÉ DU PROBLEME

Secteur
Centre de coulé
Identité de la machine
47-1008-01 TR

Composant
Engrenage réducteur
Fluide
MOBIL MOBILGEAR 600 XP 220 (40 LTR)

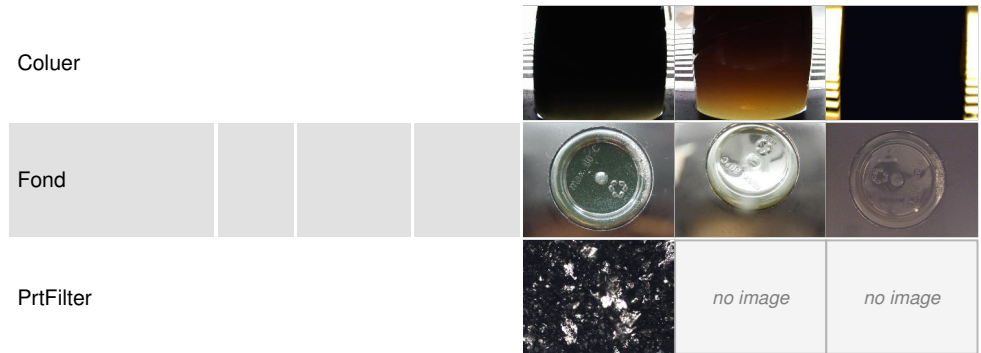
IMAGES DE L'ÉCHANTILLON	methode	limite/base	actuel	passé1	passé2
-------------------------	---------	-------------	--------	--------	--------

Présence d'une concentration moyenne de métal visible. Usure des engrenages.

VISUEL	methode	limite/base	actuel	passé1	passé2
Métal blanc	scalar	Visual*	NONE ▲ MODER	NONE	LIGHT
Bronze	scalar	Visual*	NONE	NONE	NONE
Précipié	scalar	Visual*	NONE	NONE	NONE
Limon	scalar	Visual*	NONE	NONE	LIGHT
Débris	scalar	Visual*	NONE	NONE	LIGHT
Saleté	scalar	Visual*	NONE	NONE	NONE
Apparence	scalar	Visual*	NORML	NORML	NORML
Odeur	scalar	Visual*	NORML	NORML	NORML
Eau émulsifiée	scalar	Visual*	>0.1 NEG	NEG	NEG
Eau libre	scalar	Visual*	NEG	NEG	NEG

Nous vous recommandons de vérifier la présence de particules métalliques visibles dans l'huile. Nous vous recommandons de vidanger l'huile de ce composant si vous ne l'avez pas déjà fait. Nous vous recommandons d'échantillonner de nouveau dès que possible afin de contrôler la situation.
