RÉSUMÉ DU PROBLEME

Secteur
COULÉE
 Identité de la machine
68209009R - UNITÉ HYDRAULIQUE (DC-75)
 Composant
Système hydraulique
 Fluide
QUAKER CHEMICAL QUINTOLUBRIC 888-46 (2000 LTR)

Customer Id: ALCLAT
 Sample No.: WC0817511
 Lab Number: 02581366
 Test Package: IND 1

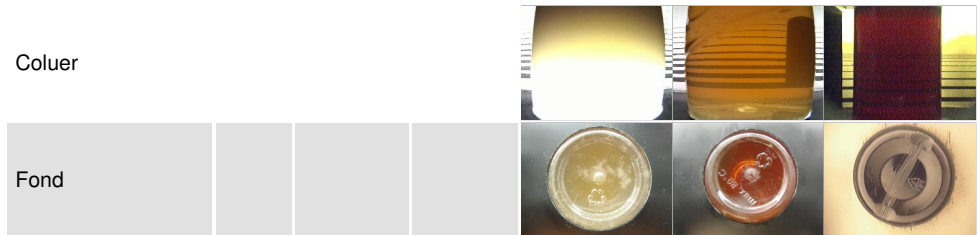
IMAGES DE L'ÉCHANTILLON	methode	limite/base	actuel	passé1	passé2
-------------------------	---------	-------------	--------	--------	--------

Statut de l'échant.				SEVERE	SEVERE	SEVERE
Eau	%	ASTM D6304*	>0.05	🔴 0.402	0.089	0.082
ppm d'eau	ppm	ASTM D6304*	>500	🔴 4023.1	898.4	826.6
Apparence	scalar	Visual*	NORML	🟡 LAYRD	NORML	NORML
Eau émulsifiée	scalar	Visual*	>0.05	🟡 .2%	NEG	NEG
Eau libre	scalar	Visual*		🟡 >10%	NEG	NEG

Concentration élevée d'eau dans l'huile. Présence d'une quantité excessive d'eau libre.

Nous vous recommandons de vérifier la source de l'infiltration d'eau. Vérifier les scelles et/ou les filtres pour des points d'entrée des contaminants. Nous vous recommandons de suivre la procédure de vidange d'eau de ce composant. Nous vous recommandons d'échantillonner de nouveau dès que possible afin de contrôler la situation. NOTER: Les données d'analyse peuvent être perturbées en raison d'une haute concentration d'eau libre présente dans l'échantillon. Veuillez communiquer avec un représentant WearCheck au sujet de l'achat d'une trousse d'échantillonnage appropriée à vos besoins. Notez: nous recommandons d'acheter les trousse IND 3 pour cet équipement. Cet ensemble de tests inclut la ferrographie analytique qui donne une analyse morphologique détaillée des particules d'usure présentes dans le fluide. ce testkit inclut le Compte de Particule pour déterminer la propreté ISO du liquide. (Customer Sample Comment: Présence d'eau)
