RÉSUMÉ DU PROBLEME

Secteur
MSE
 Identité de la machine
41P08 TR-E
 Composant
Engrenage réducteur
 Fluide
MOBIL SHC 630 (30 LTR)

RAPPORT D'ANALYSE D'HUILE

Composant
Engrenage réducteur
Fluide
MOBIL SHC 630 (30 LTR)

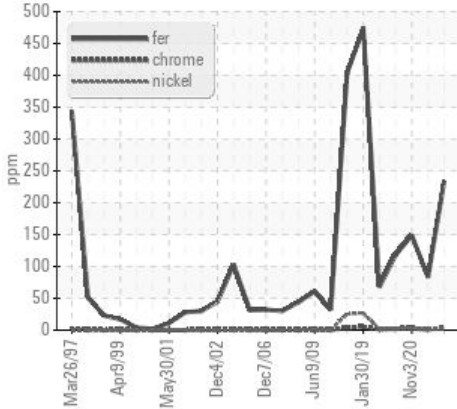
▲ Alliage ferreux

Statut de l'échant.				ABNORMAL	NORMAL	ABNORMAL
Fer	ppm	ASTM D5185(m)	>117	▲ 234	83	▲ 149
Chrome	ppm	ASTM D5185(m)	>2	▲ 3	1	▲ 3
Nickel	ppm	ASTM D5185(m)	>2	▲ 3	2	▲ 3
Aluminium	ppm	ASTM D5185(m)	>11	▲ 13	2	5

Usure des engrenages. Le bas indice ferreux (PQ) indique que l'usure ferreuse est due à de la corrosion.

Nous vous recommandons de vidanger l'huile de ce composant si vous ne l'avez pas déjà fait. Confirm the source of the lubricant being utilized for top-up/fill. Nous vous recommandons d'échantillonner de nouveau dès que possible afin de contrôler la situation.

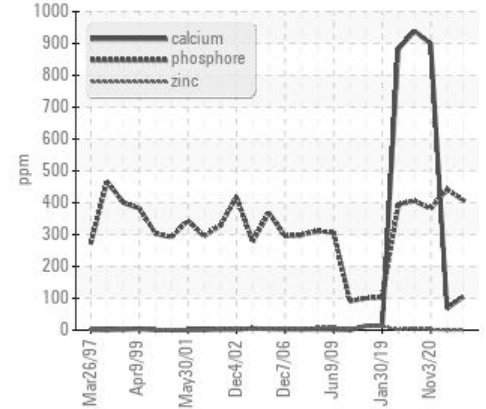
Additifs

Les niveaux d'additifs indiquent l'ajout d'une autre marque ou d'un autre type d'huile. l'huile n'est plus en état de service en raison d'une usure anormale et/ou sévère.
