# RÉSUMÉ DU PROBLEME

Secteur  
**DECHARGEMENT**  
 Identité de la machine  
**CULBUTEUR BAUXITE BAT 411 (OUEST) (S/N 411-B8-001)**  
 Composant  
**Engrenage réducteur**  
 Fluide  
**MOBIL MOBILGEAR SHC 220 (10 LTR)**

Secteur  
**DECHARGEMENT**  
Identité de la machine  
**CULBUTEUR BAUXITE BAT 411 (OUEST) (S/N 411-B8-001)**

Composant  
**Engrenage réducteur**  
Fluide  
**MOBIL MOBILGEAR SHC 220 (10 LTR)**

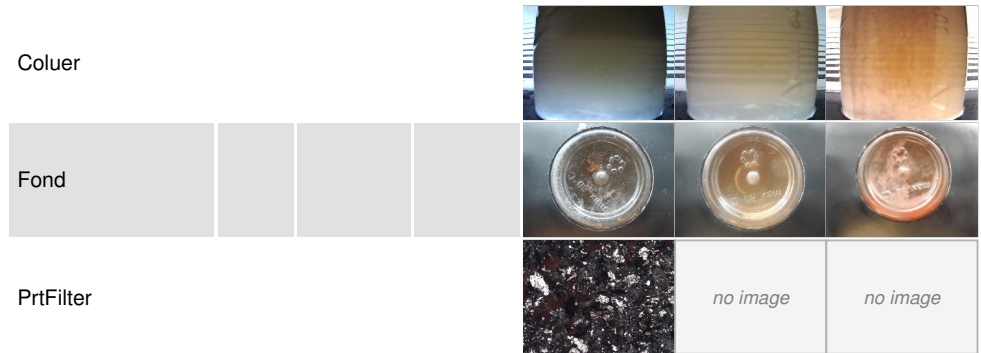
IMAGES DE L'ÉCHANTILLON	methode	limite/base	actuel	passé1	passé2
-------------------------	---------	-------------	--------	--------	--------

Présence d'une concentration moyenne de métal visible. Usure des engrenages.

VISUEL	methode	limite/base	actuel	passé1	passé2
Métal blanc	scalar	Visual*	NONE ▲ MODER	NONE	NONE
Bronze	scalar	Visual*	NONE	NONE	NONE
Précipié	scalar	Visual*	NONE	NONE	NONE
Limon	scalar	Visual*	NONE	NONE	NONE
Débris	scalar	Visual*	NONE	NONE	NONE
Saleté	scalar	Visual*	NONE	NONE	LIGHT
Apparence	scalar	Visual*	NORML	NORML	NORML
Odeur	scalar	Visual*	NORML	NORML	NORML
Eau émulsifiée	scalar	Visual*	>0.1 NEG	NEG	NEG
Eau libre	scalar	Visual*	NEG	NEG	NEG

Nous vous recommandons de vérifier la présence de particules métalliques visibles dans l'huile. Nous vous recommandons de vidanger l'huile de ce composant si vous ne l'avez pas déjà fait. Nous vous recommandons d'échantillonner de nouveau dès que possible afin de contrôler la situation.
