RÉSUMÉ DU PROBLEME

Secteur
RECUPERATION - BROYAGE
 Identité de la machine
BROYEUR SUD (Moteur 3000 HP coté pas à pas) (S/N 62311M)
 Composant
Engrenage réducteur
 Fluide
ESSO UNIVIS EXTRA (4 LTR)

Customer Id: ALCJONBHB
 Sample No.: WC0860218
 Lab Number: 02592747
 Test Package: IND 2

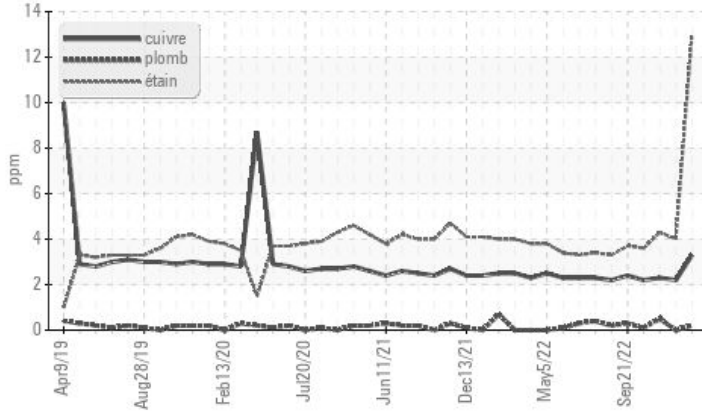
COMPONENT CONDITION SUMMARY

▲ Métaux non-ferreux

Nous avons noté une brusque hausse du taux d'étain. Usure de palier et (ou) de douille.

Nous vous recommandons de vidanger l'huile de ce composant si vous ne l'avez pas déjà fait. Nous vous recommandons d'échantillonner de nouveau dès que possible afin de contrôler la situation.
