# RÉSUMÉ DU PROBLEME

Secteur  
**scellement**  
 Identité de la machine  
**55-2841-01 Z2 A1 (S/N Scie)**  
 Composant  
**Engrenage réducteur**  
 Fluide  
**MOBIL SHC 630 (--- LTR)**

Customer Id: ALCBAI  
 Sample No.: WC0850777  
 Lab Number: 02594361  
 Test Package: IND 1

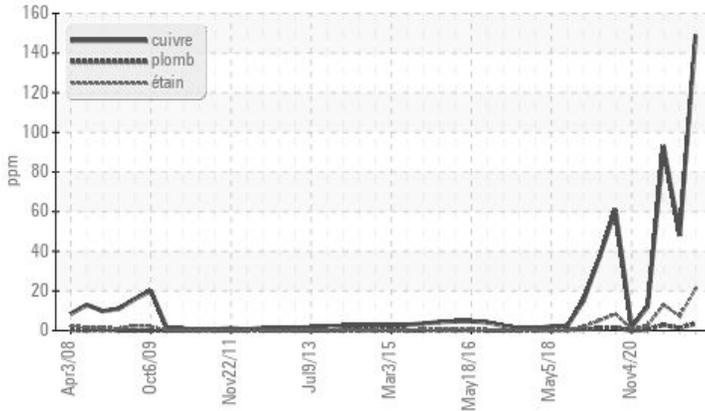
### ● Métaux non-ferreux

Statut de l'échant.				SEVERE	NORMAL	ABNORMAL
Nickel	ppm	ASTM D5185(m)	>2	▲ 3	1	▲ 2
Cuivre	ppm	ASTM D5185(m)	>55	● 149	48	▲ 93
Étain	ppm	ASTM D5185(m)	>15	▲ 21	7	▲ 13

Usure de palier et (ou) de douille.

Nous vous recommandons de vidanger l'huile de ce composant si vous ne l'avez pas déjà fait. Nous vous recommandons d'échantillonner de nouveau dès que possible afin de contrôler la situation. À NOTER: S.V.P. inclure, avec le prochain échantillon, des détails de la capacité du réservoir et le type et le degré de filtration.

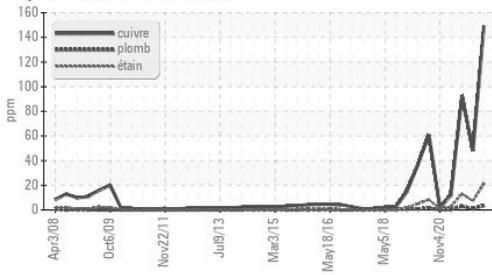
## Métaux non-ferreux

MÉTALUX D'USURE		methode	limite/base	actuel	passé1	passé2
Fer	ppm	ASTM D5185(m)	>117	<b>19</b>	13	24
Chrome	ppm	ASTM D5185(m)	>2	<b>0</b>	0	0
Nickel	ppm	ASTM D5185(m)	>2	<b>▲ 3</b>	1	▲ 2
Titane	ppm	ASTM D5185(m)		<b>0</b>	0	0
Argent	ppm	ASTM D5185(m)		<b>&lt;1</b>	0	0
Aluminium	ppm	ASTM D5185(m)	>11	<b>&lt;1</b>	<1	<1
Plomb	ppm	ASTM D5185(m)	>10	<b>4</b>	1	3
Cuivre	ppm	ASTM D5185(m)	>55	<b>● 149</b>	48	▲ 93
Étain	ppm	ASTM D5185(m)	>15	<b>▲ 21</b>	7	▲ 13
Antimoine	ppm	ASTM D5185(m)	>5	<b>0</b>	0	0
Vanadium	ppm	ASTM D5185(m)		<b>0</b>	0	0
Béryllium	ppm	ASTM D5185(m)		<b>0</b>	0	0
Cadmium	ppm	ASTM D5185(m)		<b>0</b>	0	0

Nous vous recommandons de vidanger l'huile de ce composant si vous ne l'avez pas déjà fait. Nous vous recommandons d'échantillonner de nouveau dès que possible afin de contrôler la situation. À NOTER: S.V.P. inclure, avec le prochain échantillon, des détails de la capacité du réservoir et le type et le degré de filtration.
