Secteur
6801 - TRANSFERT
 Identité de la machine
68100101B04 - PONT ROULANT TRANSFERT (Translation OUEST)
 Composant
Engrenage réducteur
 Fluide
MOBIL MOBILGEAR 600 XP 220 (15 LTR)

Customer Id: ALCLAT
 Sample No.: WC0793858
 Lab Number: 02596923
 Test Package: IND 2

RAPPORT D'ANALYSE D'HUILE

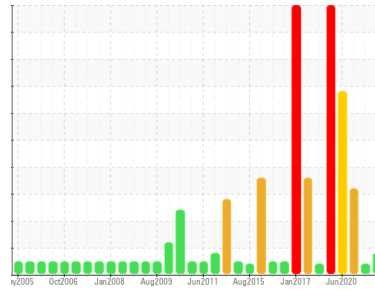
Sample Rating Trend

USURE

Statut de l'échant.				ABNORMAL	ABNORMAL	ABNORMAL
Fer	ppm	ASTM D5185(m)	>150	▲ 207	20	▲ 372

Nous vous recommandons de vidanger l'huile de ce composant si vous ne l'avez pas déjà fait. Nous vous recommandons d'échantillonner de nouveau dès que possible afin de contrôler la situation.

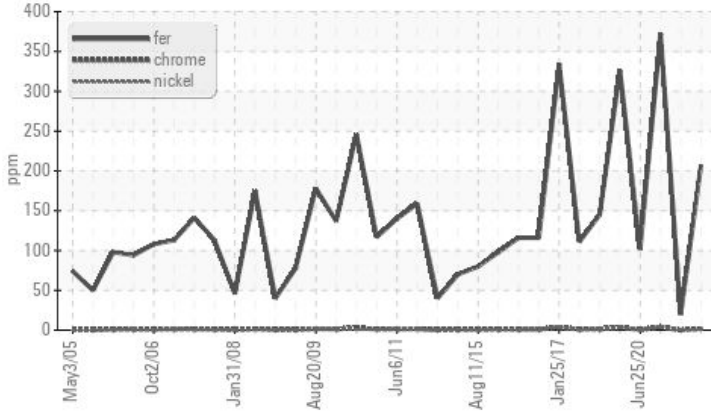
COMPONENT CONDITION SUMMARY

▲ Alliages ferreux
