RÉSUMÉ DU PROBLEME

Secteur
ENTREPRISES S. BESNER [02596993]
 Identité de la machine
LIEBHERR R920 LIEBHERRR920
 Composant
Système hydraulique
 Fluide
TOTAL BIOHYDRAN SE 46 (--- GAL)

Customer Id: APRTRO
Sample No.: ASF0000263
Lab Number: 02596990
Test Package: IND 2

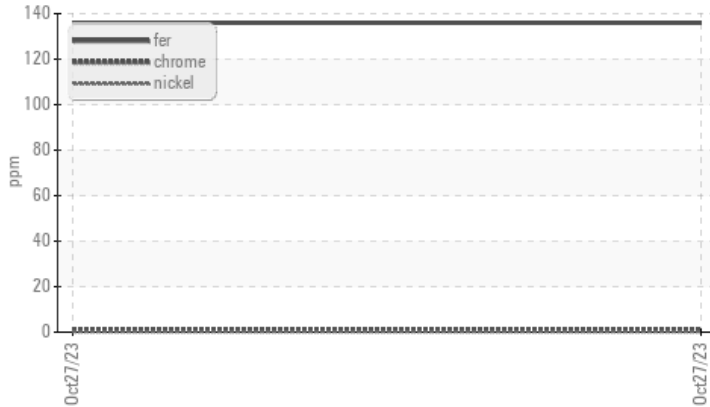
▲ Alliages ferreux

USURE

Statut de l'échant.				ABNORMAL	---	---
Fer	ppm	ASTM D5185(m)	>50	▲ 136	---	---

Le bas indice ferreux (PQ) indique que l'usure ferreuse est due à de la corrosion.

Nous vous recommandons de vidanger l'huile de ce composant si vous ne l'avez pas déjà fait. Nous vous recommandons d'échantillonner de nouveau dès que possible afin de contrôler la situation. À NOTER: S.V.P. inclure, avec le prochain échantillon, des détails de la capacité du réservoir et le type et le degré de filtration.

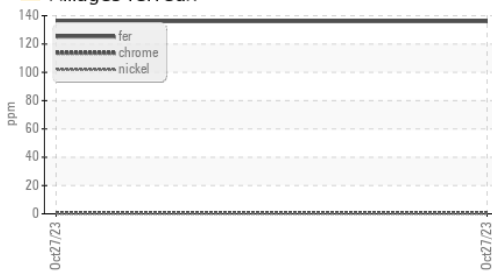
▲ Alliages ferreux

methode	limite/base	actuel	passé1	passé2
PQ	ASTM D8184*		0	---	---
Fer	ppm	ASTM D5185(m) >50	▲ 136	---	---
Chrome	ppm	ASTM D5185(m) >15	<1	---	---
Nickel	ppm	ASTM D5185(m) >5	<1	---	---
Titane	ppm	ASTM D5185(m)	0	---	---
Argent	ppm	ASTM D5185(m)	<1	---	---
Aluminium	ppm	ASTM D5185(m) >8	<1	---	---
Plomb	ppm	ASTM D5185(m) >5	2	---	---
Cuivre	ppm	ASTM D5185(m) >15	9	---	---
Étain	ppm	ASTM D5185(m) >5	<1	---	---
Antimoine	ppm	ASTM D5185(m)	0	---	---
Vanadium	ppm	ASTM D5185(m)	0	---	---
Béryllium	ppm	ASTM D5185(m)	0	---	---
Cadmium	ppm	ASTM D5185(m)	0	---	---

Nous vous recommandons de vidanger l'huile de ce composant si vous ne l'avez pas déjà fait. Nous vous recommandons d'échantillonner de nouveau dès que possible afin de contrôler la situation. À NOTER: S.V.P. inclure, avec le prochain échantillon, des détails de la capacité du réservoir et le type et le degré de filtration.
