RÉSUMÉ DU PROBLEME

Secteur
Garage
 Identité de la machine
5502-VMC-008
 Composant
Système hydraulique
 Fluide
ESSO HYDRAUL EXTRA (30 LTR)

Customer Id: ALCALM
 Sample No.: WC0728007
 Lab Number: 02597526
 Test Package: IND 2

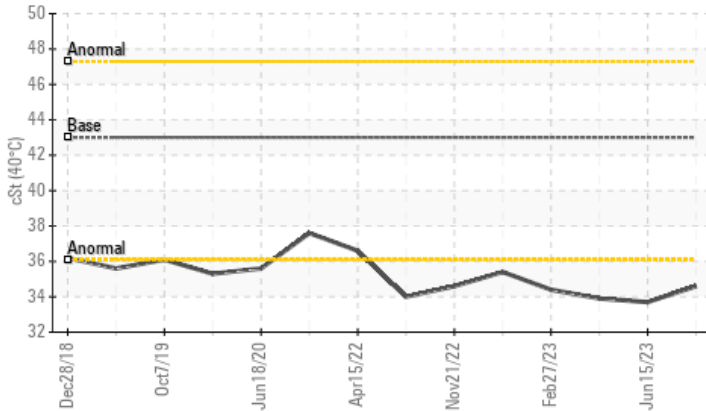
▲ Viscosité 40°C

▲ État Du Fluide
La viscosité de l'huile est inférieure à la viscosité type, ce qui pourrait indiquer l'ajout d'un grade d'huile plus léger. Le AN est acceptable pour ce fluide. L'état de l'huile permet d'en prolonger l'utilisation.

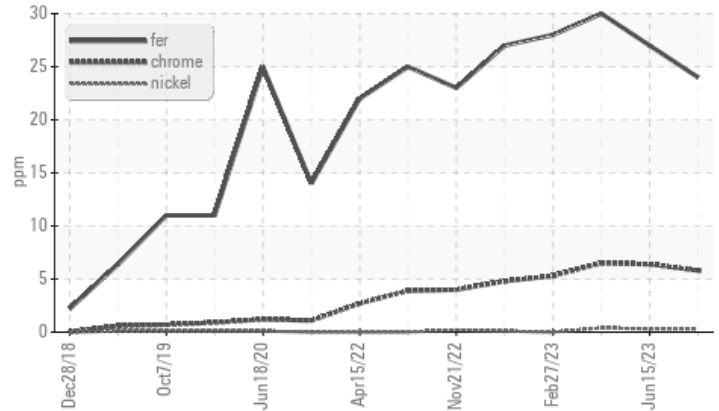
▲ Alliages ferreux

▲ Usure
Le taux de fer est marginal. Le bas indice ferreux (PQ) indique que l'usure ferreuse est due à de la corrosion. Les taux d'usure de tous les autres composants sont normaux.

Échantillonner de nouveau l'équipement au prochain intervalle de vidange afin d'en surveiller la condition.
