# RÉSUMÉ DU PROBLEME

Secteur  
**CRC (4801)**  
 Identité de la machine  
**48-1001-01 DI**  
 Composant  
**Engrenage réducteur**  
 Fluide  
**MOBIL MOBILGEAR 600 XP ISO 150 (50 LTR)**

Customer Id: ALCBAI  
 Sample No.: WC0861354  
 Lab Number: 02599905  
 Test Package: IND 1

# RAPPORT D'ANALYSE D'HUILE

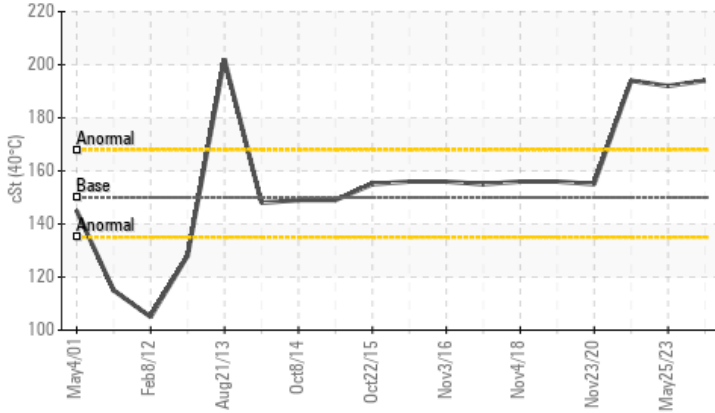
▲ Viscosité 40°C

Visc 40°C	cSt	ASTM D7279(m)	150
-----------	-----	---------------	-----

**ABNORMAL**

▲ 194

Échantillonner de nouveau l'équipement au prochain intervalle de vidange afin d'en surveiller la condition.
