Customer Id: ALCBAI
Sample No.: WC0866005
Lab Number: 02600528
Test Package: IND 1

RAPPORT D'ANALYSE D'HUILE

Secteur
T.A.P
 Identité de la machine
52-2103-01-K
 Composant
Palier lisse
 Fluide
Mobilgear 629 (--- LTR)

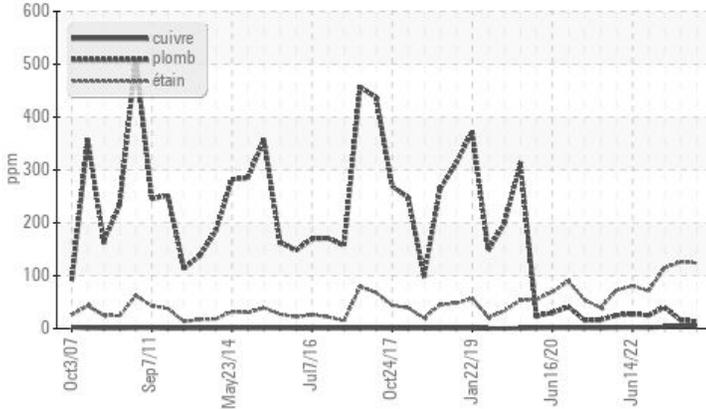
▲ Métaux non-ferreux

Statut de l'échant.				ABNORMAL	ABNORMAL	ABNORMAL
Fer	ppm	ASTM D5185(m)	>60	▲ 90	47	45
Étain	ppm	ASTM D5185(m)	>80	▲ 124	▲ 126	▲ 115
Antimoine	ppm	ASTM D5185(m)		▲ 10	▲ 10	▲ 11

Usure de palier. Le bas indice ferreux (PQ) indique que l'usure ferreuse est due à de la corrosion.

Nous vous recommandons de vidanger l'huile de ce composant si vous ne l'avez pas déjà fait. Nous vous recommandons d'échantillonner de nouveau dès que possible afin de contrôler la situation. À NOTER: S.V.P. inclure, avec le prochain échantillon, des détails de la capacité du réservoir et le type et le degré de filtration.
