Customer Id: ALCBAI  
 Sample No.: WC0866006  
 Lab Number: 02600529  
 Test Package: IND 1

# RAPPORT D'ANALYSE D'HUILE

Secteur  
**T.A.P**  
Identité de la machine  
**52-2103-01-M**

Composant  
**Palier lisse**  
Fluide  
**MOBIL MOBILGEAR 600 XP 220 (--- LTR)**

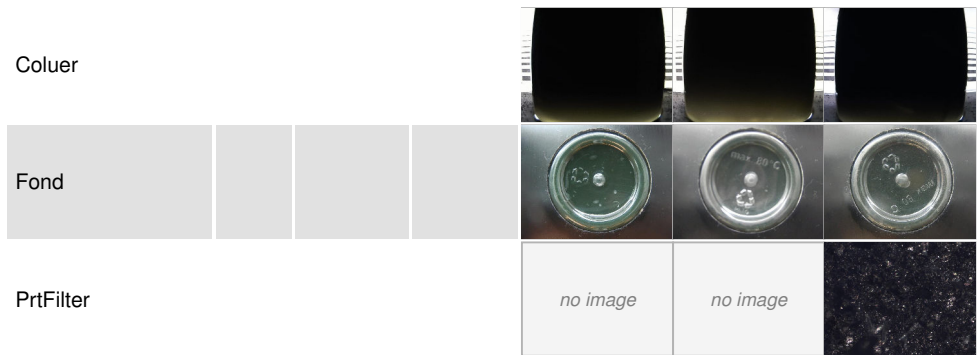
| IMAGES DE L'ÉCHANTILLON | methode | limite/base | actuel | passé1 | passé2 |

| VISUEL | methode | limite/base | actuel | passé1 | passé2 |
|---|---|---|---|---|---|
| Métal blanc | scalar | Visual* | NONE | VLITE | ▲ LIGHT |
| Apparence | scalar | Visual* | NORML | NORML | NORML |

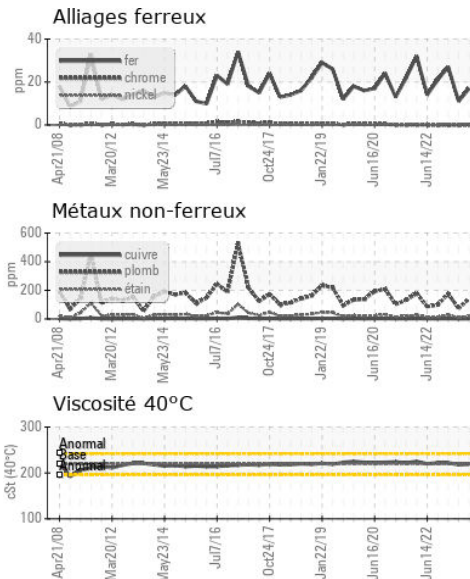
## GRAPHIQUES

Le taux d'antimoine est marginal. Les taux d'usure de tous les autres composants sont normaux.

| MÉTALUX D'USURE | | methode | limite/base | actuel | passé1 | passé2 |
|---|---|---|---|---|---|---|
| Antimoine | ppm | ASTM D5185(m) | | <b>▲ 23</b> | 12 | <b>▲ 32</b> |

Nous vous recommandons d'échantillonner de nouveau dès que possible afin de contrôler la situation.
