# RÉSUMÉ DU PROBLEME

Secteur  
**T.A.P**  
Identité de la machine  
**52-2103-02-N**

Composant  
**Palier lisse**  
Fluide  
**MOBIL MOBILGEAR 600 XP 220 (--- LTR)**

# RAPPORT D'ANALYSE D'HUILE

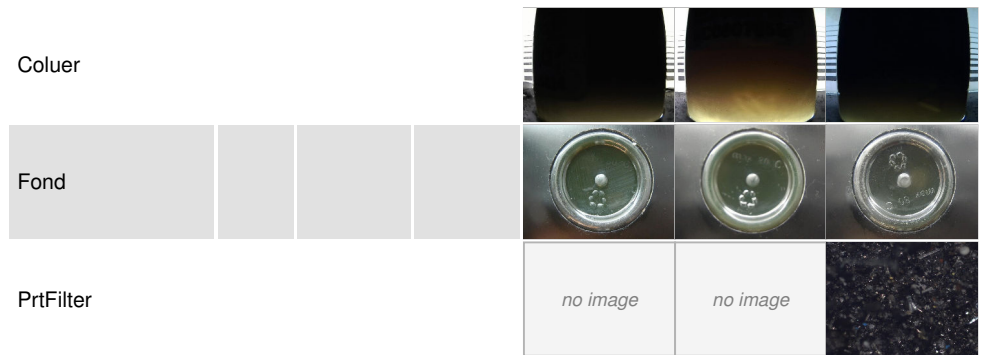
IMAGES DE L'ÉCHANTILLON	methode	limite/base	actuel	passé1	passé2
-------------------------	---------	-------------	--------	--------	--------

Le taux d'antimoine est anormal. Usure de palier.

l'huile n'est plus en état de service en raison d'une usure anormale et/ou sévère.

Nous vous recommandons de vidanger l'huile de ce composant si vous ne l'avez pas déjà fait. Nous vous recommandons d'échantillonner de nouveau dès que possible afin de contrôler la situation. À NOTER: S.V.P. inclure, avec le prochain échantillon, des détails de la capacité du réservoir et le type et le degré de filtration.
