Secteur
MSE
 Identité de la machine
41P06-DI-20T
 Composant
Engrenage réducteur
 Fluide
MOBIL SHC 630 (30 LTR)

RAPPORT D'ANALYSE D'HUILE

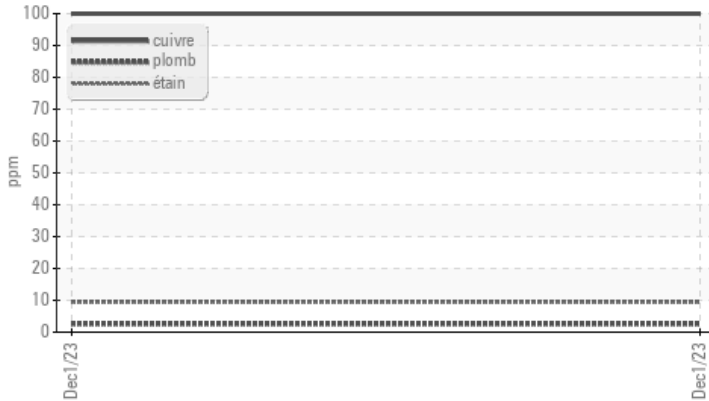
▲ Métaux non-ferreux

Statut de l'échant.				ABNORMAL	---	---
Cuivre	ppm	ASTM D5185(m)	>55	▲ 100	---	---

Usure de palier et (ou) de douille.

Nous vous recommandons de vidanger l'huile de ce composant si vous ne l'avez pas déjà fait. Confirm the source of the lubricant being utilized for top-up/fill. Nous vous recommandons d'échantillonner de nouveau dès que possible afin de contrôler la situation.

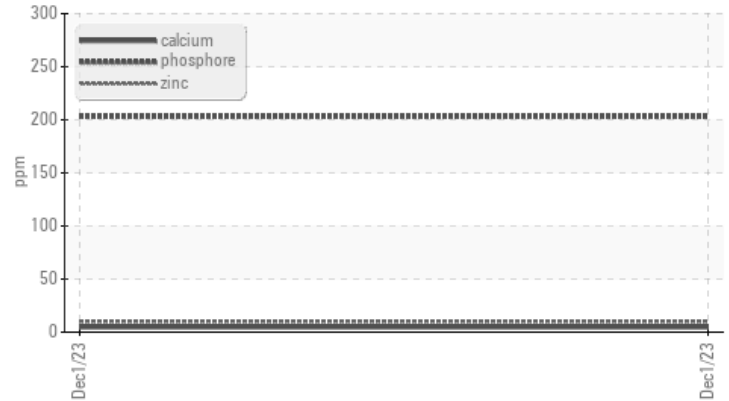
Additifs

Les niveaux d'additifs indiquent l'ajout d'une autre marque ou d'un autre type d'huile. l'huile n'est plus en état de service en raison d'une usure anormale et/ou sévère.

Action	Status	Date	Done By	Description
Change Fluid	---	---	?	Nous vous recommandons de vidanger l'huile de ce composant si vous ne l'avez pas déjà fait.
Resample	---	---	?	We recommend an early resample to monitor this condition.
Check Fluid Source	---	---	?	Confirm the source of the lubricant being utilized for top-up/fill.
