# RÉSUMÉ DU PROBLEME

Secteur  
**MSE**  
 Identité de la machine  
**41P06-DI**  
 Composant  
**Engrenage réducteur**  
 Fluide  
**MOBIL SHC 630 (30 LTR)**

Customer Id: ALCBAI  
 Sample No.: WC0866022  
 Lab Number: 02601032  
 Test Package: IND 1

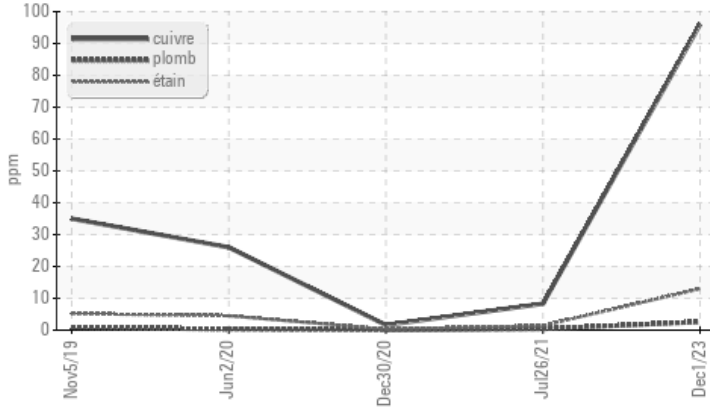
### ▲ Métaux non-ferreux

Statut de l'échant.		ABNORMAL	NORMAL	NORMAL
Cuivre	ppm ASTM D5185(m) >55	▲ 96	8	2
Lithium	ppm ASTM D5185(m)	▲ 13	<1	<1

Usure de palier et (ou) de douille.

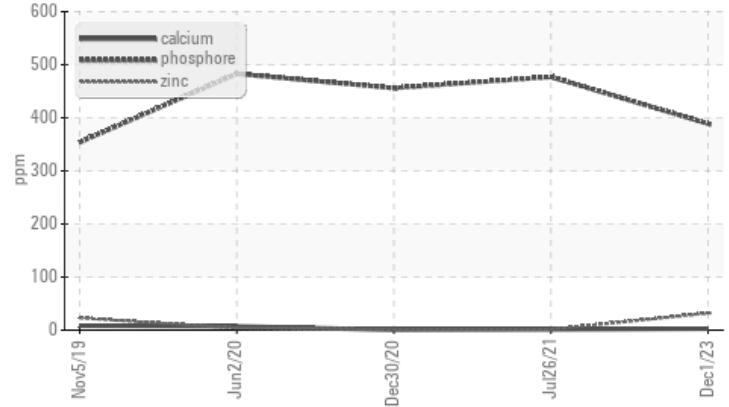
### Additifs

Lithium ( Li ) niveau anormal @13ppm., indique une contamination de la graisse possible.

Les niveaux d'additifs indiquent l'ajout d'une autre marque ou d'un autre type d'huile. l'huile n'est plus en état de service en raison d'une usure anormale et/ou sévère.

Nous vous recommandons de vérifier tous les endroits par lesquels des contaminants peuvent pénétrer dans le système. Nous vous recommandons de vidanger l'huile de ce composant si vous ne l'avez pas déjà fait. Confirm the source of the lubricant being utilized for top-up/fill. Nous vous recommandons d'échantillonner de nouveau dès que possible afin de contrôler la situation.
