RÉSUMÉ DU PROBLEME

Secteur
Centre de coulé
Identité de la machine
47-1008-01 LEV

Composant
Engrenage réducteur
Fluid
MOBIL MOBILGEAR 600 XP 220 (40 LTR)

Customer Id: ALCBAI
Sample No.: WC0886014
Lab Number: 02611949
Test Package: IND 1

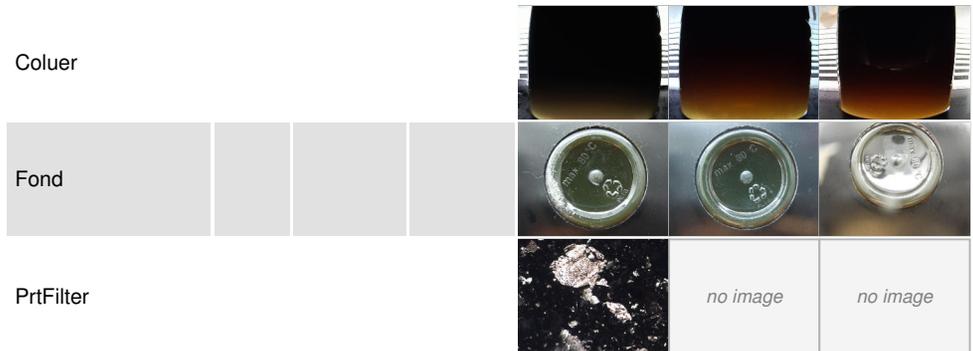
IMAGES DE L'ÉCHANTILLON	methode	limite/base	actuel	passé1	passé2
-------------------------	---------	-------------	--------	--------	--------

Présence d'une grande concentration de métal visible. Usure des engrenages.

VISUEL	methode	limite/base	actuel	passé1	passé2	
Métal blanc	scalar	Visual*	NONE	MDHVY	NONE	NONE
Bronze	scalar	Visual*	NONE	NONE	NONE	NONE
Préциpié	scalar	Visual*	NONE	NONE	NONE	NONE
Limon	scalar	Visual*	NONE	NONE	NONE	NONE
Débris	scalar	Visual*	NONE	NONE	VLITE	NONE
Saleté	scalar	Visual*	NONE	NONE	NONE	NONE
Apparence	scalar	Visual*	NORML	NORML	NORML	NORML
Odeur	scalar	Visual*	NORML	NORML	NORML	NORML
Eau émulsifiée	scalar	Visual*	>0.1	NEG	NEG	NEG
Eau libre	scalar	Visual*		NEG	NEG	NEG
