RAPPORT D'ANALYSE D'HUILE

Secteur
4605 atelier ECL
 Identité de la machine
TLT6 OUEST (S/N P06)

Composant
Engrenage réducteur
 Fluid
MOBIL SHC 634 (40 LTR)

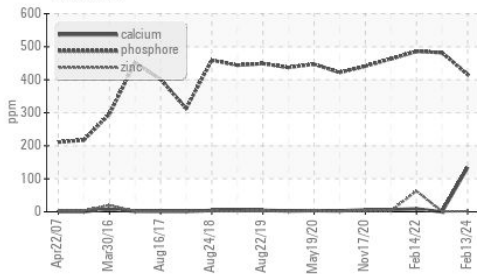
▲ Additifs

Les niveaux d'additifs indiquent l'ajout d'une autre marque ou d'un autre type d'huile. l'huile n'est plus en état de service en raison d'une usure anormale et/ou sévère.

| ADDITIFS | | methode | limite/base | actuel | passé1 | passé2 |
|---|---|---|---|---|---|---|
| Calcium | ppm | ASTM D5185(m) | 0.4 | ▲ 134 | 0 | 9 |

Nous vous recommandons de vidanger l'huile de ce composant si vous ne l'avez pas déjà fait. Confirmez la source du lubrifiant utilisé pour l'appoint/remplissage. Nous vous recommandons d'échantillonner de nouveau dès que possible afin de contrôler la situation.

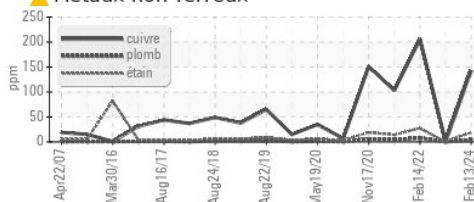
▲ Métaux non-ferreux

Usure de palier et (ou) de douille.

| MÉTAUX D'USURE | | methode | limite/base | actuel | passé1 | passé2 |
|---|---|---|---|---|---|---|
| Cuivre | ppm | ASTM D5185(m) | >50 | ▲ 143 | <1 | ■ 206 |
| Étain | ppm | ASTM D5185(m) | >10 | ▲ 19 | <1 | ■ 27 |
