# RÉSUMÉ DU PROBLEME

Secteur  
**T.A.P**  
Identité de la machine  
**52-2103-02-K**

Composant  
**Palier lisse**  
Fluid  
**MOBIL MOBILGEAR SHC 150 (--- LTR)**

# RAPPORT D'ANALYSE D'HUILE

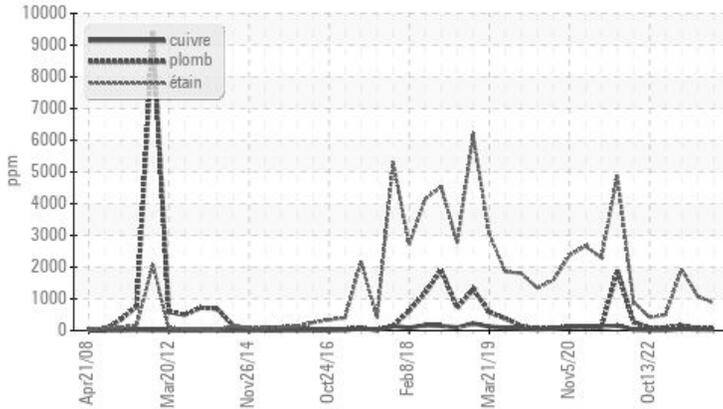
### ● Métaux non-ferreux

Statut de l'échant.				SEVERE	SEVERE	SEVERE
Fer	ppm	ASTM D5185(m)	>60	▲ 64	● 163	● 171
Étain	ppm	ASTM D5185(m)	>80	● 863	● 1091	● 1925
Antimoine	ppm	ASTM D5185(m)		▲ 67	● 82	● 156

Usure de palier. Le bas indice ferreux (PQ) indique que l'usure ferreuse est due à de la corrosion.

Nous vous recommandons de vidanger l'huile de ce composant si vous ne l'avez pas déjà fait. Confirmez la source du lubrifiant utilisé pour l'appoint/remplissage. Nous vous recommandons d'échantillonner de nouveau dès que possible afin de contrôler la situation. À NOTER: S.V.P. inclure, avec le prochain échantillon, des détails de la capacité du réservoir et le type et le degré de filtration.
